Commune : **VILLELONGUE** | Rivière : **Le Gave de Pau**

Unité de gestion : Gironde-Adour-Dordogne  
 Code : GTL\_S\_116      Date de mise à jour : 26/08/2016  
 Auteur : SPC GTL

Code : GTL\_R\_7604      Date de mise à jour : 28/06/2021  
 Auteur : SPC GTL

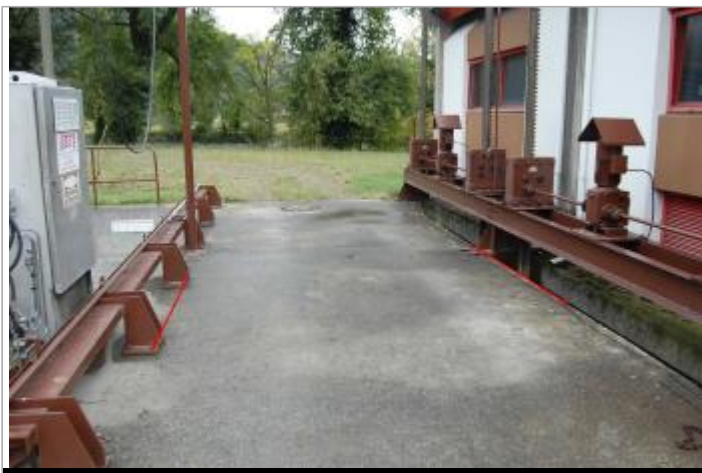
Photo du recensement d'origine. auteur photo : GEOSPHAIR

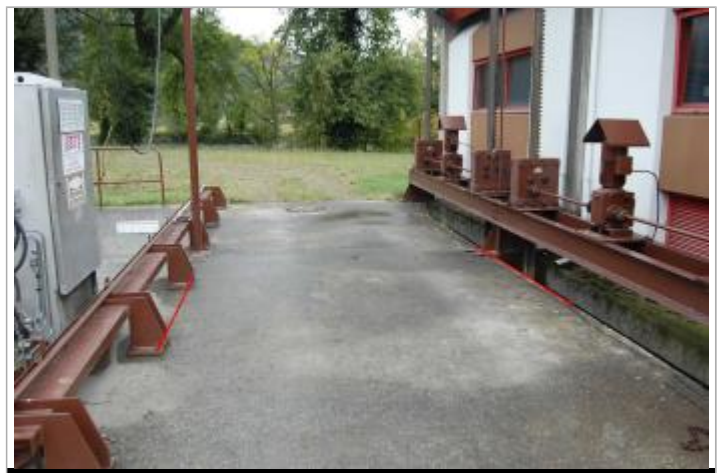
**Commentaires :** La crue est arrivée sur la dalle de la centrale - cote amont. - commentaires photo : La crue est arrivée au niveau des traits rouges - l'eau est arrivée au niveau du trait rouge en haut de la photographie

Photo du recensement d'origine. auteur photo : GEOSPHAIR

Maximum de l'inondation : Oui  
 Visibilité : Non      État du repère : Disparu  
 Pérennité : Aucune      Repère calculé : Non  
 PHEC : Non
