Commune : VILLELONGUE

Rivière : Le Gave de Pau

Au droit de la station d'épuration.

Unité de gestion : Gironde-Adour-Dordogne**Code :** GTL_S_117**Date de mise à jour :** 26/08/2016**Auteur :** SPC GTL

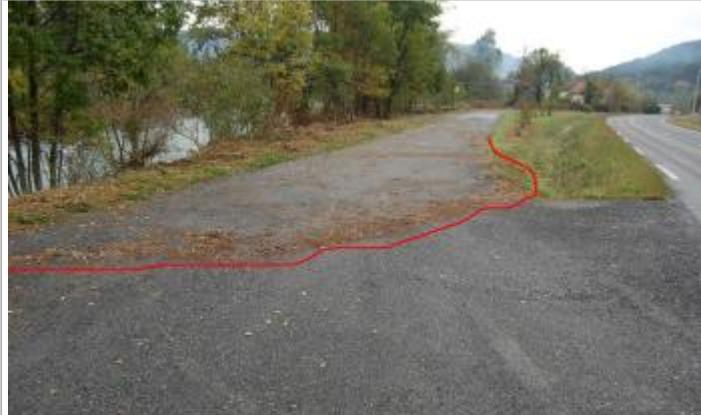
Photo du recensement d'origine. auteur photo : GEOSPHAIR

**20 Septembre 2012**Nature de l'inondation : **Débordement de cours d'eau**Altitude calculée de l'eau : **non déterminé**Nature du repère : **Laisse d'inondation****Commentaires :** Laisse de crue sur le chemin. - commentaires photo : le depot de vegetaux materialise la limite de la crue (trait rouge).

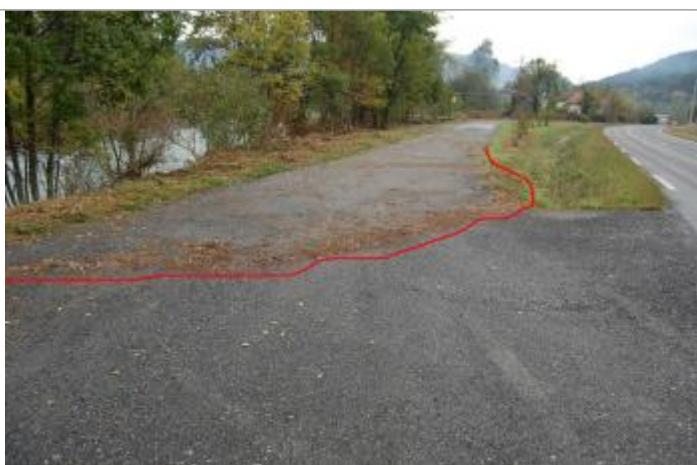
Code : GTL_R_7675**Date de mise à jour :****Auteur :** SPC GTL

Photo du recensement d'origine. auteur photo : GEOSPHAIR

Maximum de l'inondation : Oui**Visibilité :** Non**État du repère :** Disparu**Pérennité :** Aucune**Repère calculé :** Non**PHEC :** Non

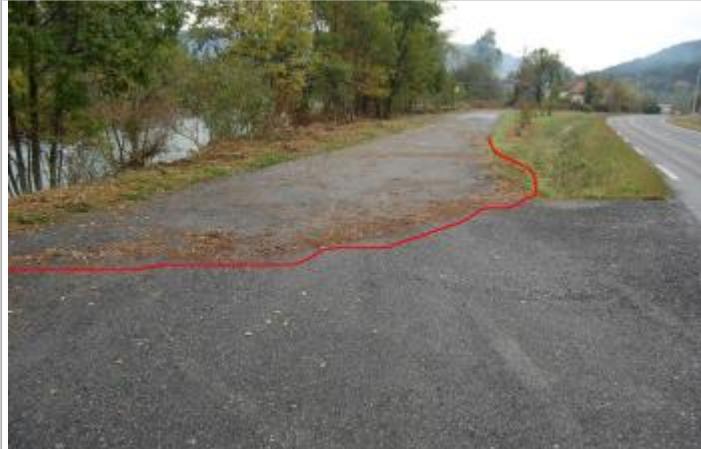
Photo du recensement d'origine. auteur photo : GEOSPHAIR

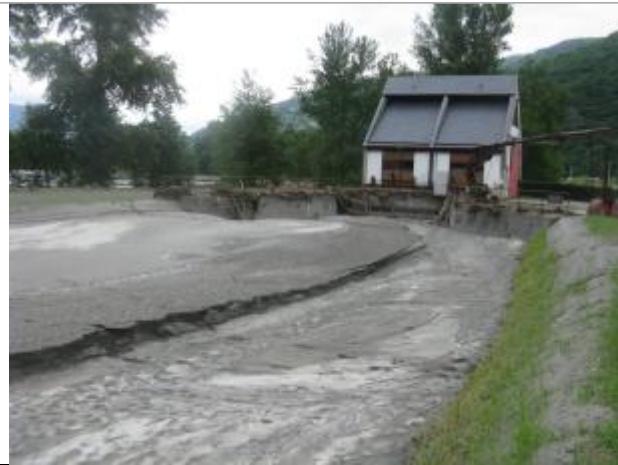
Vue du repère

**18 Juin 2013**Nature de l'inondation : **Débordement de cours d'eau**Nature du repère : **Laisse d'inondation****Commentaires :** Code : 135 - Fiabilité : Bonne - Pic de crue arrive vers 22h, photos prises autour de 15h

Maximum de l'inondation : Oui**Visibilité :** Non**État du repère :** Non renseigné**Pérennité :** Non renseigné**Repère calculé :** Non renseigné**PHEC :** Non renseigné
