Commune : **VILLELONGUE**

Rivière : **Le Gave de Pau**

Code : GTL_S_118

20 octobre 2012

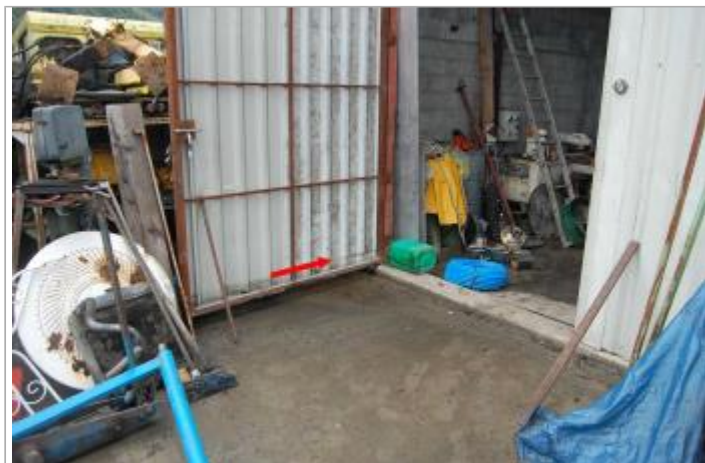
Photo du recensement d'origine. auteur photo : GEOSPHAIR

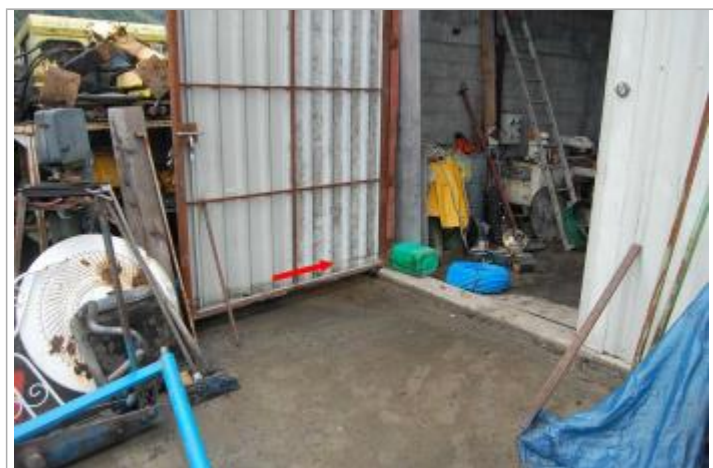
Nature du repère : **Laisse d'inondation**

Commentaires : Lors du maximum de la crue - il y avait 0.14 m d'eau dans le premier bâtiment. - commentaires photo : La fleche rouge indique le niveau atteint par la crue.

État du repère : Disparu

Photo du recensement d'origine. auteur photo : GEOSPHAIR
