Commune : **BEAUCENS**

Rivière : **Le Gave de Pau**

Code : GTL_S_120

Code : GTL_R_7677

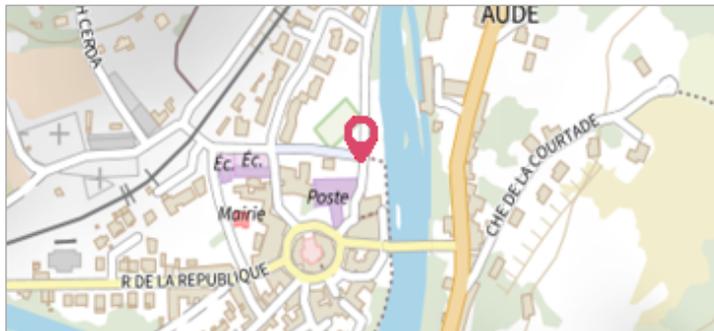
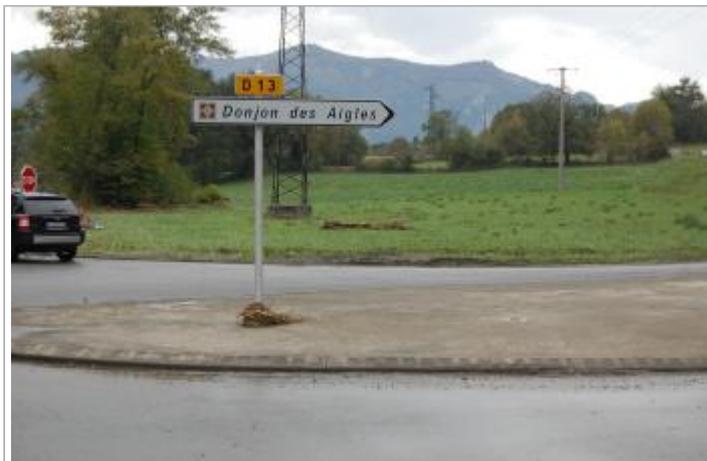
Au droit du croisement entre la RD 913 et la RD 13.

Photo du recensement d'origine. auteur photo : GEOSPHAIR

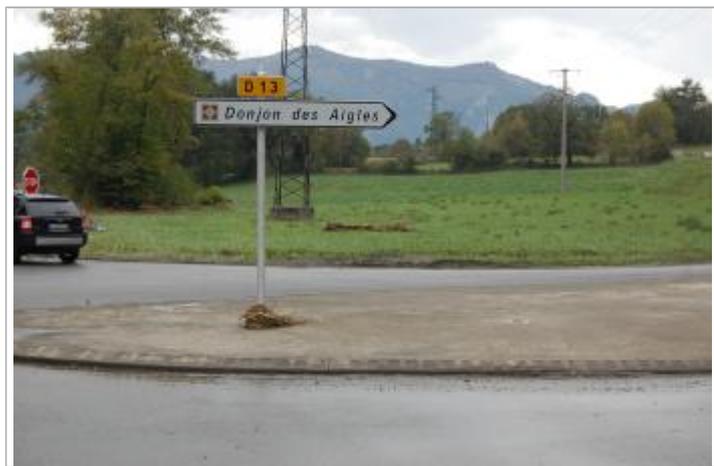
Nature du repère : **Laisse d'inondation**

Commentaires : Il y avait environ 0.30 m d'eau au niveau du panneau de signalisation lors du maximum de la crue.

Photo du recensement d'origine. auteur photo : GEOSPHAIR

État du repère : Disparu
