Commune : **LOURDES****avenue Peyramale**Rivière : **Le Gave de Pau****1**Repère(s) sur
le site**GÉNÉRAL****Unité de gestion :** Gironde-Adour-Dordogne**Code :** GTL_S_130**Date de mise à jour :** 26/08/2016**Auteur :** SPC GTL

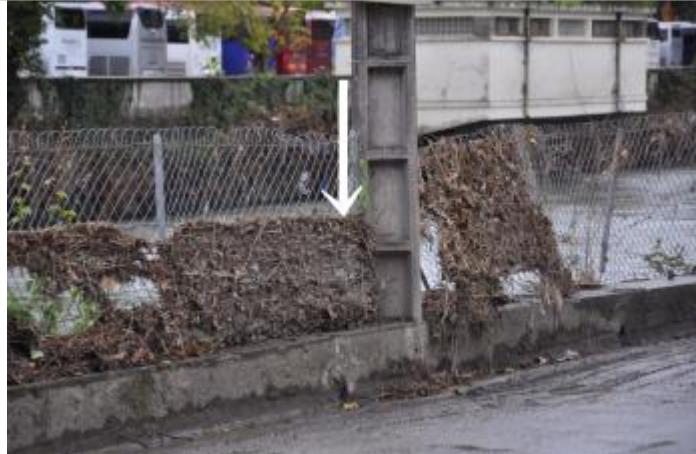
Photo du recensement d'origine. auteur photo : DDT 65

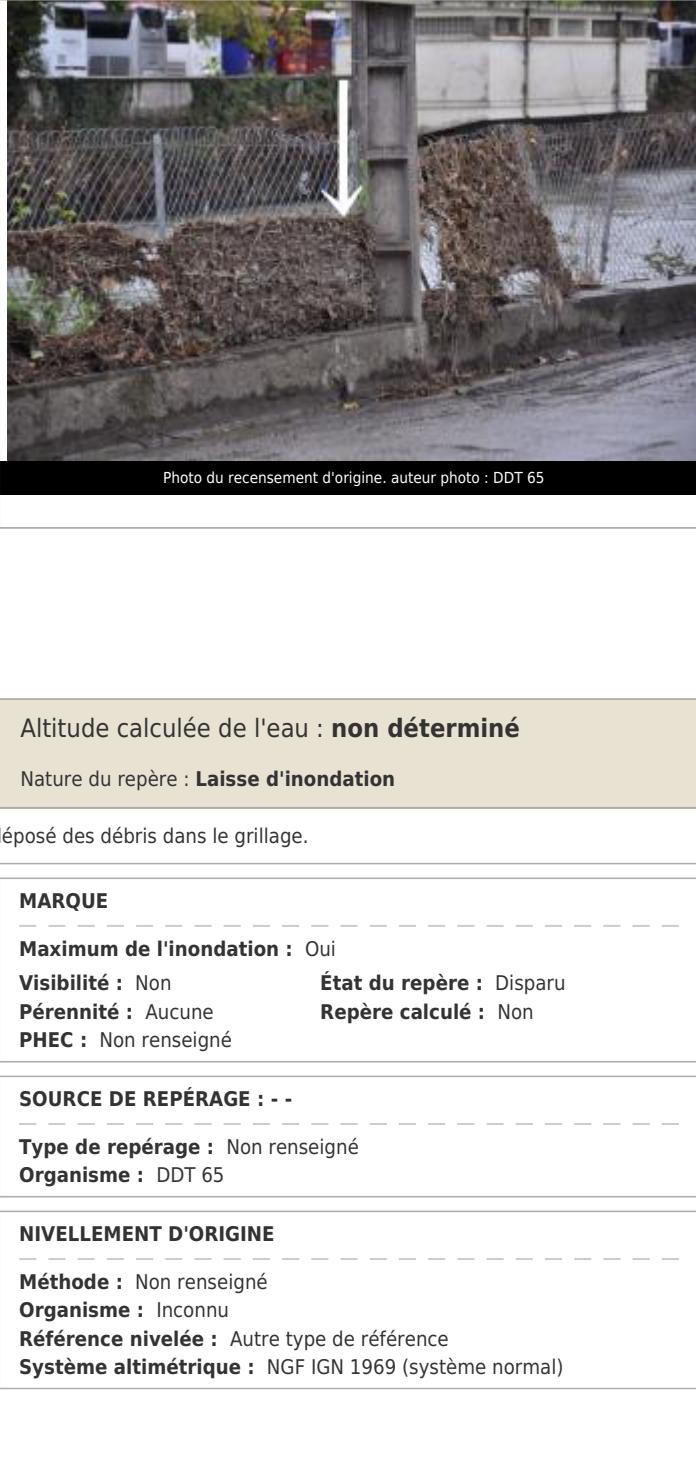
**20 Octobre 2012**Nature de l'inondation : **Débordement de cours d'eau**Altitude calculée de l'eau : **non déterminé**Nature du repère : **Laisse d'inondation****Commentaires :** commentaires photo : Zoom,Vue vers l'amont. La crue a déposé des débris dans le grillage.**GÉNÉRAL****Code :** GTL_R_7850**Date de mise à jour :****Auteur :** SPC GTL

Photo du recensement d'origine. auteur photo : DDT 65
