Commune : MIRANDE

Rivière : La Baïse

## Pigeonnier à côté du stade.

**1** Repère(s) sur le site**GÉNÉRAL****Unité de gestion :** Garonne-Tarn-Lot**Code :** GTL\_S\_1304**Date de mise à jour :** 25/08/2016**Auteur :** SPC GTL

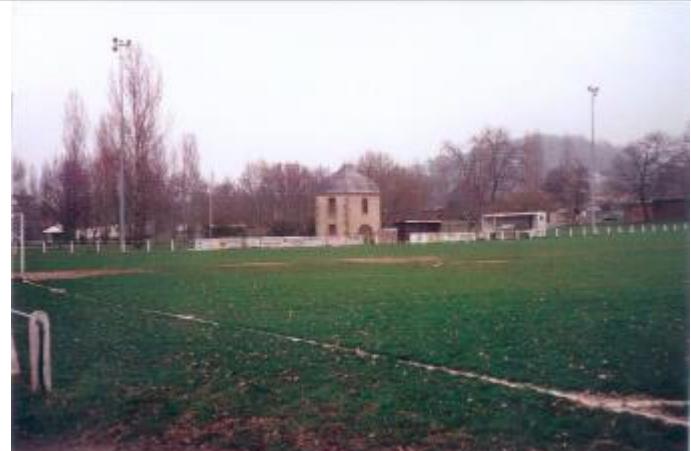
Photo du recensement d'origine. auteur photo : Klaus MARONNA

**Commentaires :** Photographie1: Vue sur un pigeonnier - situé en bordure du terrain de camping. Au niveau du pigeonnier - la hauteur de submersion avoisine 0 - 80m. La photographie a été prise vers 13h - au maximum de la crue? Source: mairie de Mirande. Photographie 2: m^me prise de vue hors crue.

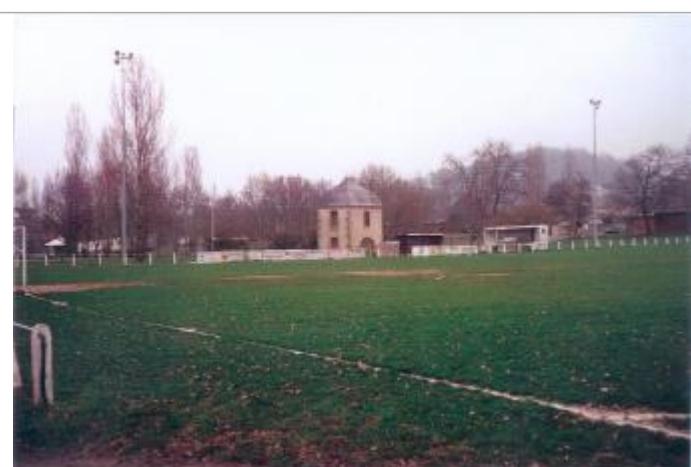
Photo du recensement d'origine. auteur photo : Klaus MARONNA
