Commune : **CASTERA-VERDUZAN**

Parking de la place du 11 novembre

Rivière : **L' Auloue****1** Repère(s) sur le site**GÉNÉRAL****Unité de gestion :** Garonne-Tarn-Lot**Code :** GTL_S_1369**Date de mise à jour :** 09/09/2019**Auteur :** SPC GTL

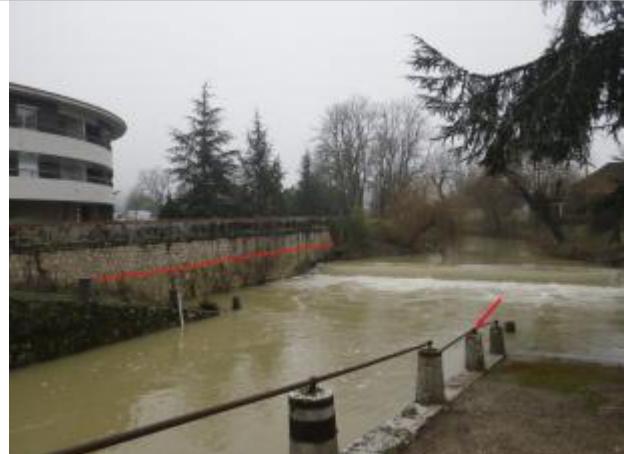
Photo du recensement d'origine. auteur photo : AGERIN - GF

**20 Janvier 2013**Nature de l'inondation : **Débordement de cours d'eau**Altitude calculée de l'eau : **107.53 m**Nature du repère : **Laisse d'inondation****Commentaires :** Trait rouge : niveau atteint par l'Auloue. Flèche rouge : laisse de crue. Il n'y a pas eu de débordement au niveau du village. - commentaires photo : Vue depuis la rive gauche- à l'amont de la mairie.**GÉNÉRAL****Code :** GTL_R_7970**Auteur :** SPC GTL**Date de mise à jour :**

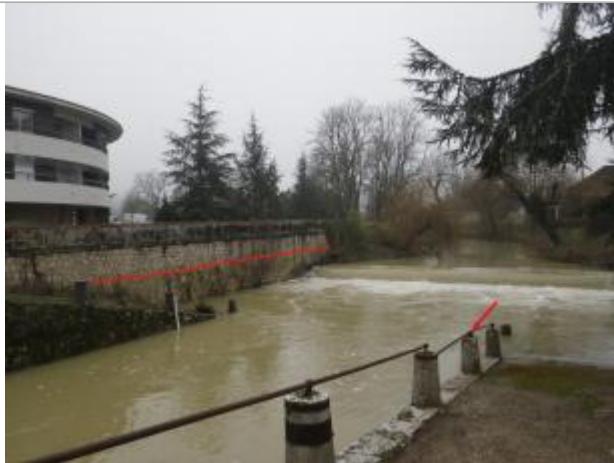
Photo du recensement d'origine. auteur photo : AGERIN - GF

MARQUE**Maximum de l'inondation :** Oui**Visibilité :** Oui**État du repère :** Disparu**Pérennité :** Aucune**Repère calculé :** Non**PHEC :** Non**SOURCE DE REPÉRAGE : RETOUR D'EXPÉRIENCE DE LA CRUE DEDE LA GÉLISE- DE L'OSSE- DE L'AULOUE ET DE L'ARRATS DES 21 ET 22 JANVIER 2013 -****Type de repérage :** Campagne de terrain post-inondation
Organisme : AGERIN**NIVELLEMENT D'ORIGINE - 05/09/2019****Méthode :** GPS**Organisme :** SPC Garonne - Tarn - Lot**Référence nivélée :** Marque d'inondation**Description référence du repère :** Terrain naturel**Système altimétrique :** NGF IGN 1969 (système normal)**Altitude de la référence (en m) :** 106.680 m**Différence entre le niveau d'eau et la référence (en m) :** 0.850 m**Altitude calculée de l'eau (en m) :** 107.53
