Commune : **CASTERA-VERDUZAN**

Rivière : **L' Auloue**

## Parking de la place du 11 novembre

**Code :** GTL\_S\_1369

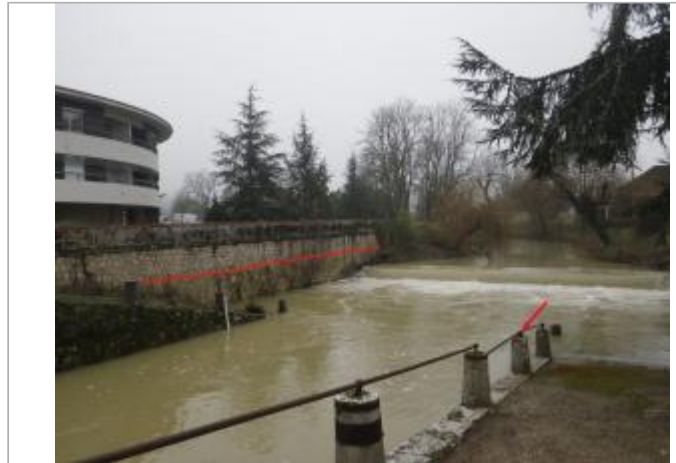
Photo du recensement d'origine. auteur photo : AGERIN - GF

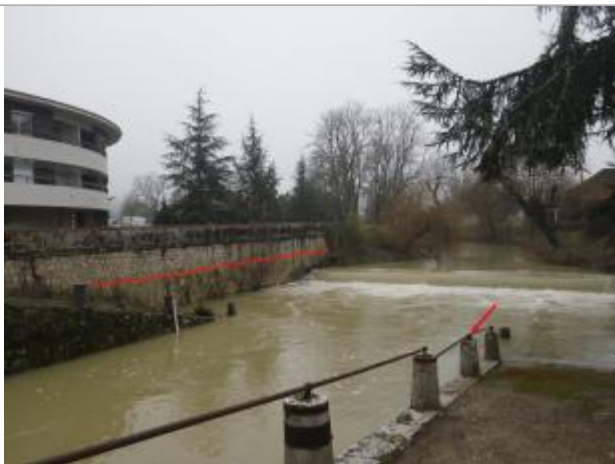
Nature du repère : **Laisse d'inondation**

**Commentaires :** Trait rouge : niveau atteint par l'Auloue. Flèche rouge : laisse de crue. Il n'y a pas eut de débordement au niveau du village. - commentaires photo : Vue depuis la rive gauche- à l'amont de la mairie.

**Différence entre le niveau d'eau et la référence (en m) :** 0.850 m

Photo du recensement d'origine. auteur photo : AGERIN - GF
