Commune : **CASTERA-VERDUZAN**Rivière : **L' Auloue****Etablissement thermal.****1** Repère(s) sur le site**GÉNÉRAL****Unité de gestion :** Garonne-Tarn-Lot**Code :** GTL_S_1374**Date de mise à jour :** 15/09/2017**Auteur :** SPC GTL

GÉNÉRAL**Code :** GTL_R_10**Date de mise à jour :****Auteur :** SPC GTL

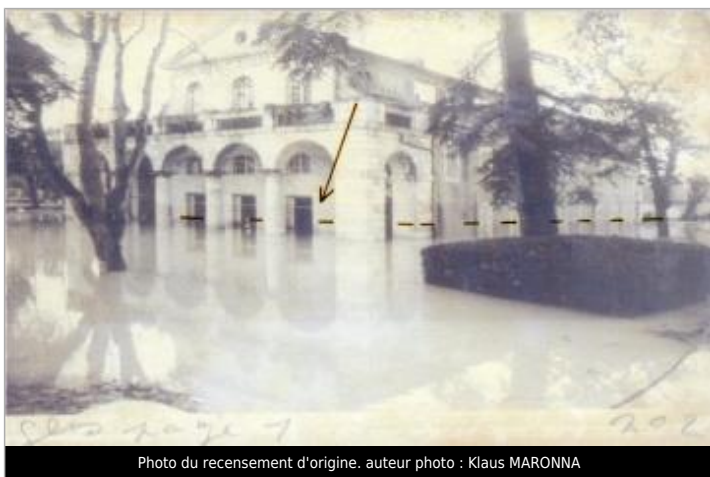
Commentaires : Vue sur l'établissement thermal pendant la décrue. La crue a laissé une trace d'humidité nette sur le côté du bâtiment (tirets) qui a été projetée sur la façade. Cette dernière porte plusieurs repères de crues non datés et leur emplacement est indiqué par une flèche. Source: crédit photo Dépêche du Midi.

Photo du recensement d'origine. auteur photo : Klaus MARONNA
