Commune : **AYGUETINTE**

Rivière : **L' Auloue**

## Chemin menant aux berges rive gauche de l'Auloue.

Code : GTL\_S\_1376

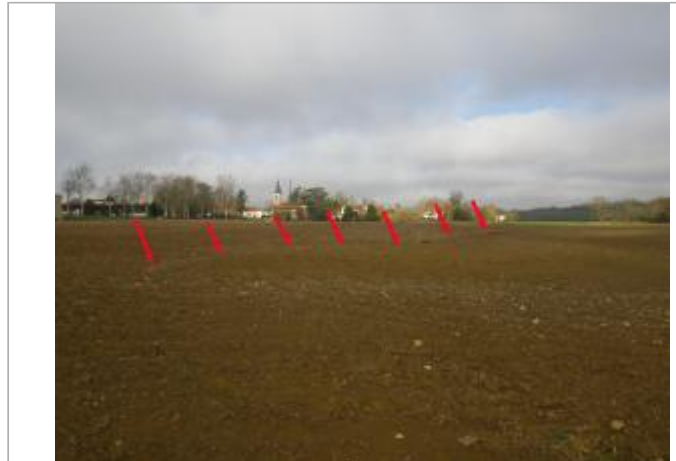
Photo du recensement d'origine. auteur photo : AGERIN - GF

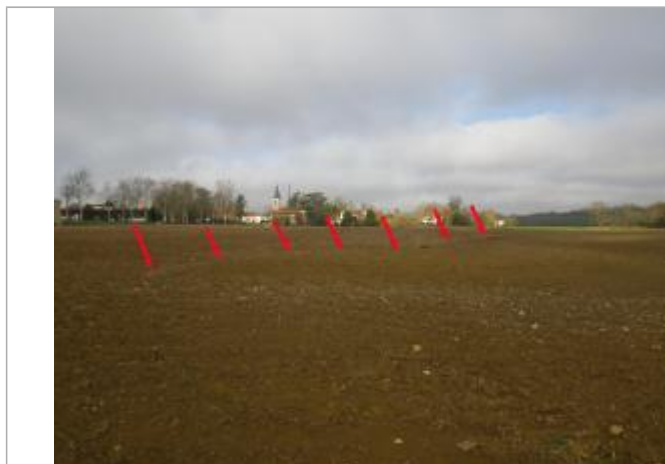
Code : GTL\_R\_7974

**Commentaires** : Flèches rouges : laisses de crue matérialisant le niveau atteint par l'Auloue - a peu près au centre du champ sous la D 930. - commentaires photo : Vue sur le champ inondé- depuis le chemin menant aux berges rive gauche de l'Auloue.

État du repère : Disparu

Photo du recensement d'origine. auteur photo : AGERIN - GF
