Commune : **ANERES**Rivière : **La Neste****pont de la D 626- face amont****1** Repère(s) sur le site**GÉNÉRAL****Unité de gestion :** Garonne-Tarn-Lot**Code :** GTL_S_1379**Date de mise à jour :** 25/08/2016**Auteur :** SPC GTL

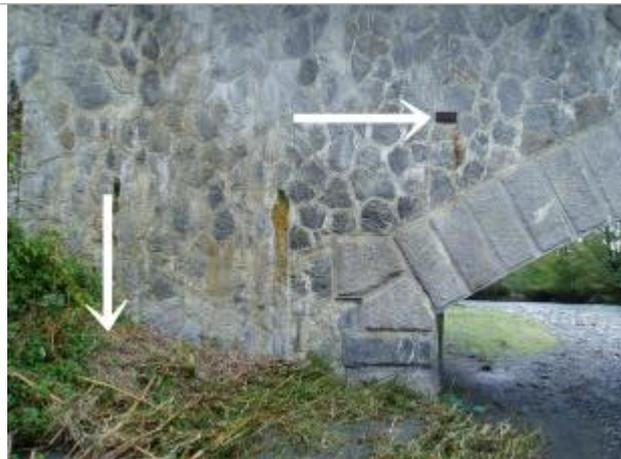
Photo du recensement d'origine. auteur photo : Klaus MARONNA

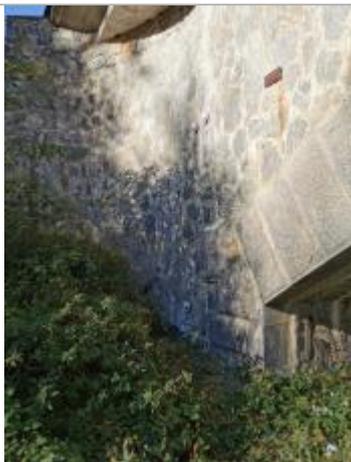
**20 Octobre 2012**Nature de l'inondation : **Débordement de cours d'eau**Altitude calculée de l'eau : **non déterminé**Nature du repère : **Repère normalisé (décret n°2005-233)****Commentaires :** commentaires photo : Zoom., En amont du pont- la crue a déposé une laisse. Elle est à environ 2.40m en dessous du repère de la crue de 1897.**GÉNÉRAL****Code :** GTL_R_7642**Date de mise à jour :****Auteur :** SPC GTL

L'ancien repère est sur l'amont. Nous avons placé les trois repères sur la même culée côté amont. Les deux plus haut sont décalés, car leurs proximités en altimétrie ne permettent pas de les mettre l'un au-dessus de l'autre.
