Commune : **LOURDES** | Rivière : **Le Gave de Pau**

**1** Repère(s) sur le site

Unité de gestion : Gironde-Adour-Dordogne  
 Code : GTL\_S\_138 Date de mise à jour : 26/08/2016  
 Auteur : SPC GTL

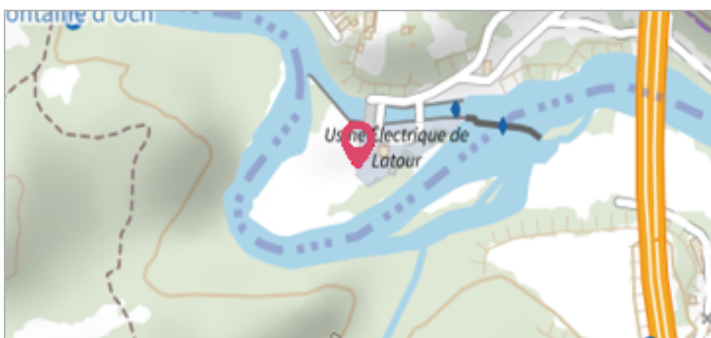
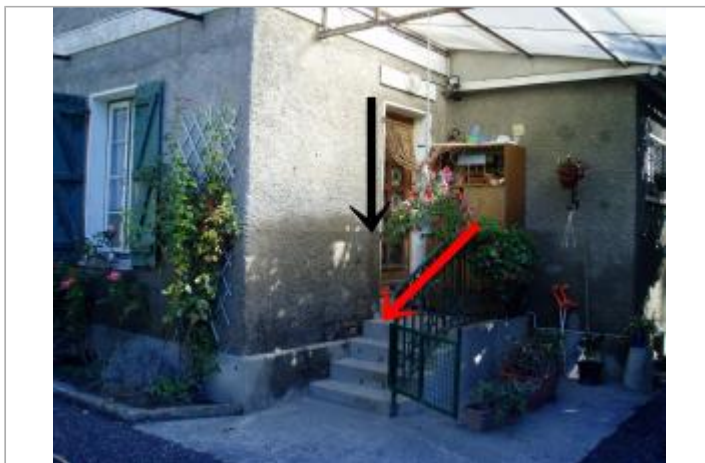
Photo du recensement d'origine. auteur photo : Klaus MARONNA

Commentaires : commentaires photo : Zoom sur la trace (flèche noire) qui est à 0.95m au-dessus du haut de la dernière marche de l'escalier (flèche rouge).,Vue vers l'amont sur la maison qui porte une trace de la crue. L'eau est montée à 0.95m au-dessus du haut de la dernière marche de l'escalier

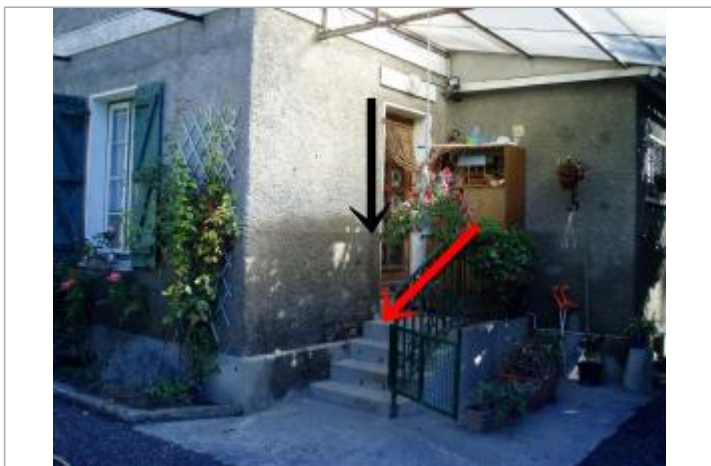
Photo du recensement d'origine. auteur photo : Klaus MARONNA
