Commune : **LOURDES**Rivière : **Le Gave de Pau**

**1**Repère(s) sur  
le site**GÉNÉRAL****Unité de gestion :** Gironde-Adour-Dordogne**Code :** GTL\_S\_138**Date de mise à jour :** 26/08/2016**Auteur :** SPC GTL

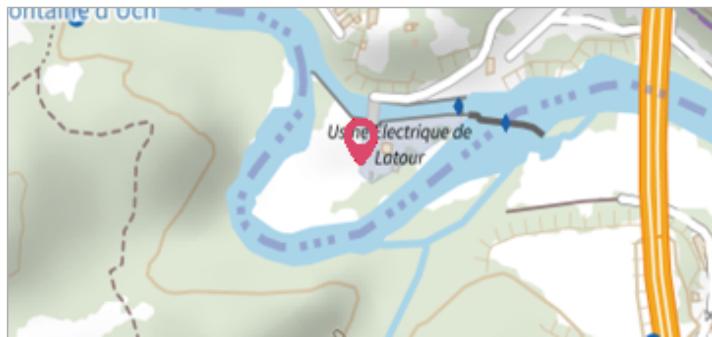
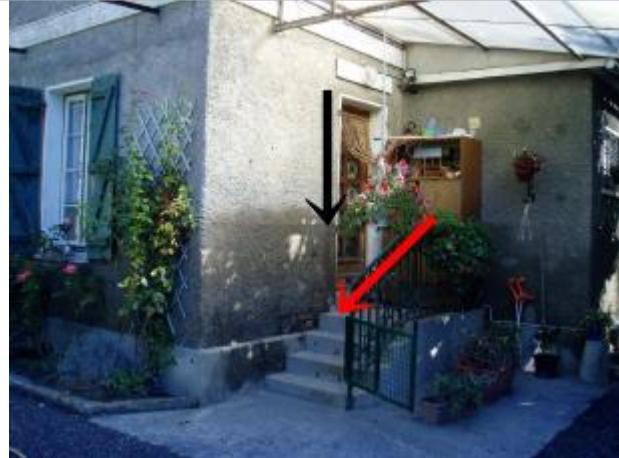
Photo du recensement d'origine. auteur photo : Klaus MARONNA

**Commentaires :** commentaires photo : Zoom sur la trace (flèche noire) qui est à 0.95m au-dessus du haut de la dernière marche de l'escalier (flèche rouge).,Vue vers l'amont sur la maison qui porte une trace de la crue. L'eau est montée à 0.95m au-dessus du haut de la dernière marche de l'escalier

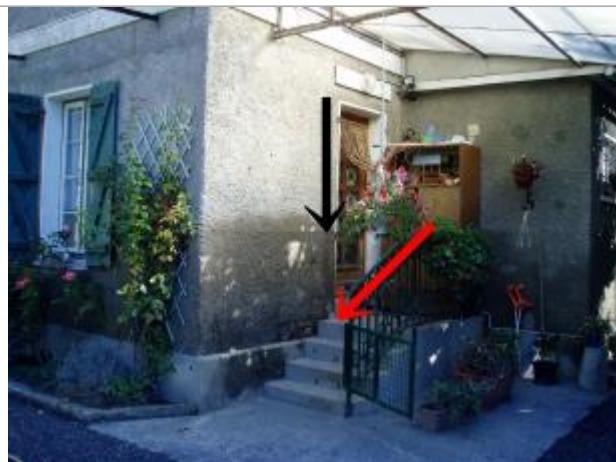
**MARQUE****Maximum de l'inondation :** Oui**Visibilité :** Non**État du repère :** Disparu**Pérennité :** Aucune**Repère calculé :** Non**PHEC :** Non renseigné**SOURCE DE REPÉRAGE : - -****Type de repérage :** Non renseigné**Organisme :** Bureau d'études**NIVELLEMENT D'ORIGINE****Méthode :** Non renseigné**Organisme :** Inconnu**Référence nivelée :** Autre type de référence**Système altimétrique :** NGF IGN 1969 (système normal)**Différence entre le niveau d'eau et la référence (en m) :** 0.950 m

Photo du recensement d'origine. auteur photo : Klaus MARONNA
