Commune : **LARROQUE-SAINT-SERNIN**Rivière : **L' Auloue****Box de l'hippodrome****1** Repère(s) sur le site**GÉNÉRAL****Unité de gestion :** Garonne-Tarn-Lot**Code :** GTL_S_1391**Date de mise à jour :** 06/09/2019**Auteur :** SPC GTL

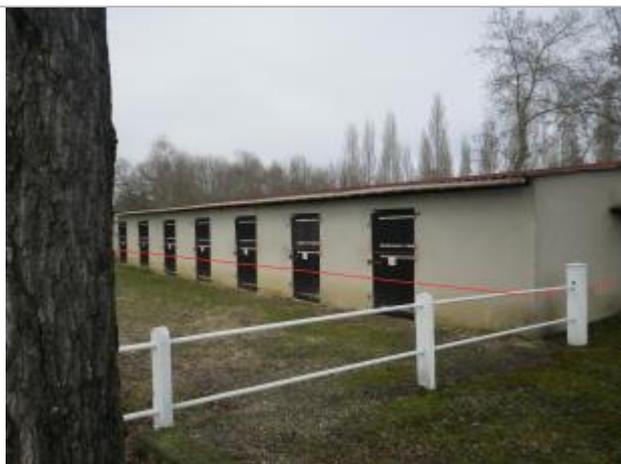
**20 Janvier 2013**Altitude calculée de l'eau : **103 m**Nature de l'inondation : **Débordement de cours d'eau**Nature du repère : **Laisse d'inondation****Commentaires :** Submersion de la partie basse de l'hippodrome - au niveau des bâtiments et des box. L'eau est allée jusqu'au talus délimitant le stade. Trait rouge : niveau atteint par la crue. - commentaires photo : Vue sur les box depuis la route menant aux tribunes.**GÉNÉRAL****Code :** GTL_R_7976**Date de mise à jour :****Auteur :** SPC GTL

MARQUE**Maximum de l'inondation :** Oui**Visibilité :** Oui**État du repère :** Disparu**Pérennité :** Aucune**Repère calculé :** Non**PHEC :** Non**SOURCE DE REPÉRAGE : - -****Type de repérage :** Non renseigné**Organisme :** AGERIN**NIVELLEMENT D'ORIGINE - 05/09/2019****Méthode :** GPS**Organisme :** SPC Garonne - Tarn - Lot**Référence nivelée :** Marque d'inondation**Description référence du repère :** Terrain naturel**Système altimétrique :** NGF IGN 1969 (système normal)**Altitude de la référence (en m) :** 102.150 m**Différence entre le niveau d'eau et la référence (en m) :** 0.850 m**Altitude calculée de l'eau (en m) :** 103

Photo du recensement d'origine. auteur photo : AGERIN - GF
