Commune : **LOURDES** | Rivière : **Le Gave de Pau**

Pont Neuf

Unité de gestion : Gironde-Adour-Dordogne
Code : GTL_S_141 **Date de mise à jour :** 26/08/2016
Auteur : SPC GTL

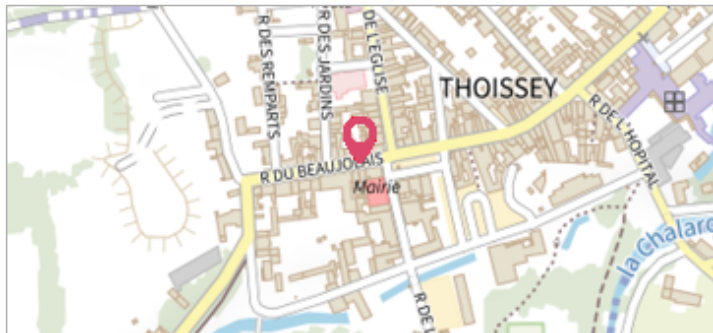
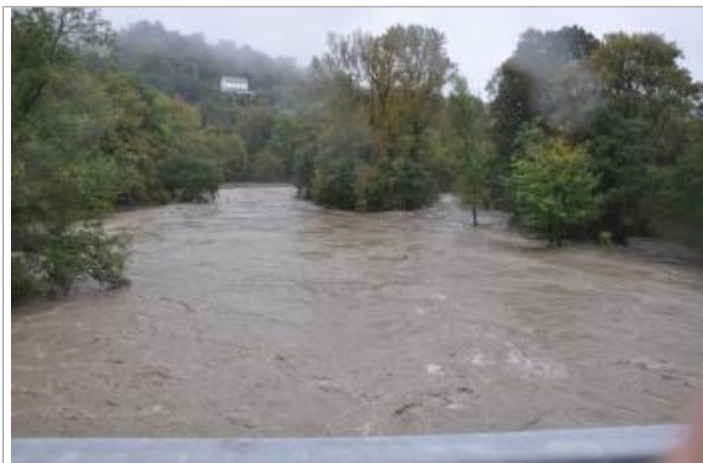
Photo du recensement d'origine. auteur photo : DDT 65

Commentaires : commentaires photo : Vue depuis le Pont Neuf vers l'aval. Le cliché a été pris à 10h06 à une cote de 3.23m à l'échelle de Lourdes- contre 3.50m pour le maximum.,Vue depuis le Pont Neuf vers l'amont. Le cliché a été pris à 10h06 à une cote de 3.32m à l'échelle de Lourdes- contre 3.50m pour le maximum.
