Commune : SAINT-MAMET

Rivière : La Garonne

Jardin d'une maison d'habitation Allée des Rosiers - Avenue de la Pique

Code : GTL_S_1529

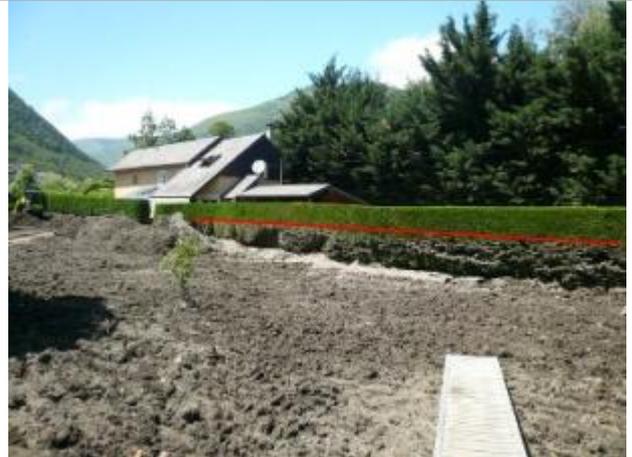
Photo du recensement d'origine. auteur photo : RTM 09 31
