Commune : **BAGNERES-DE-LUCHON**

Rivière : **La Garonne**

## M. Bricolage entrée sud de Bagneres de Luchon - Route de Toulouse

Code : GTL\_S\_1556

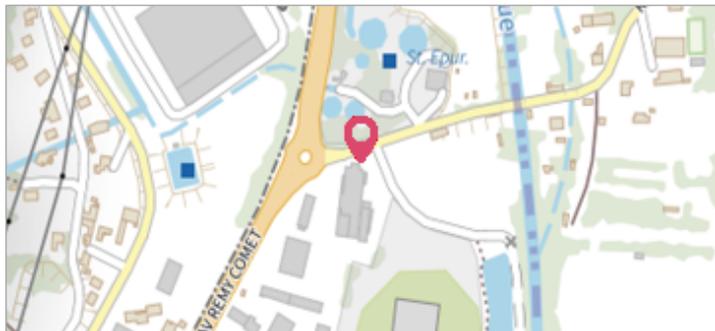
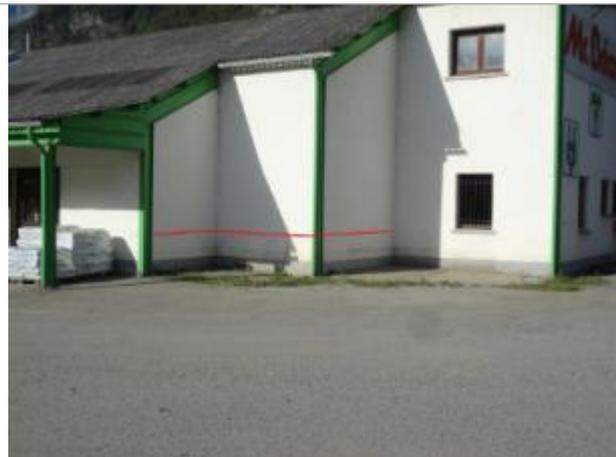
Photo du recensement d'origine. auteur photo : RTM 09 31

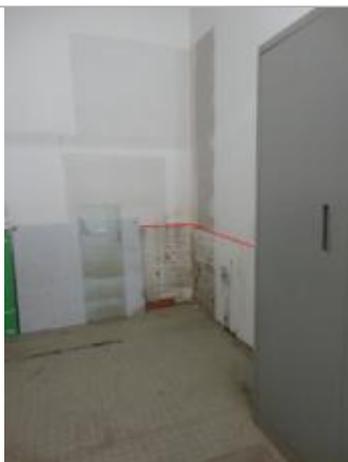
Commentaires : commentaires photo : lame d'eau de 0-90 m mesurée dans les bureaux ? l'intérieur du bâtiment, lame d'eau de 0.95 m mesurée sur la façade extérieure exposée ? la provenance du débordement,

Différence entre le niveau d'eau et la référence (en m) : 0.950 m

Photo du recensement d'origine. auteur photo : RTM 09 31
