Commune : ANTIGNAC

Rivière : La Garonne

Bâtiment de paintball

Unité de gestion : Garonne-Tarn-Lot**Code :** GTL_S_1560**Date de mise à jour :** 17/10/2017**Auteur :** SPC GTL

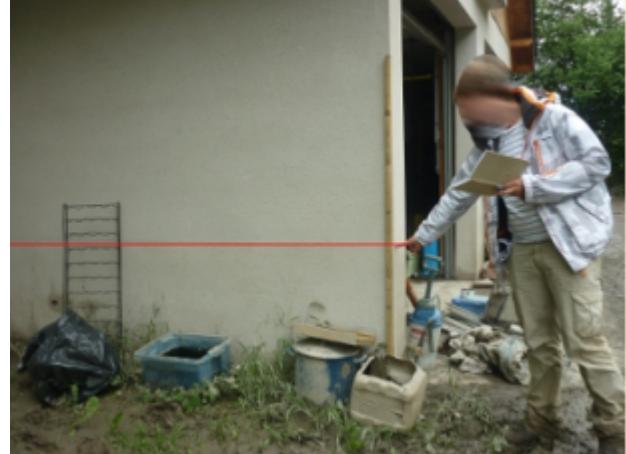
photo du repère

Nature du repère : Laisse d'inondation

Commentaires : A gauche de la porte du garage en arrivant à la base nautique

Maximum de l'inondation : Oui**Visibilité :** Non renseigné**Pérennité :** Aucune**PHEC :** Non**État du repère :** Disparu**Repère calculé :** Non

Méthode : Non renseigné**Organisme :** Inconnu**Référence nivelée :** Autre type de référence**Système altimétrique :** NGF IGN 1969 (système normal)**Différence entre le niveau d'eau et la référence (en m) :** 0.850 m
