Commune : **AUSSON**Rivière : **La Garonne**

**Village, sur un mur de l'ancienne écurie du château d'Ausson, côté opposé à la voie, on trouve une cruche scellée dans le mur**

Code : GTL\_S\_1571

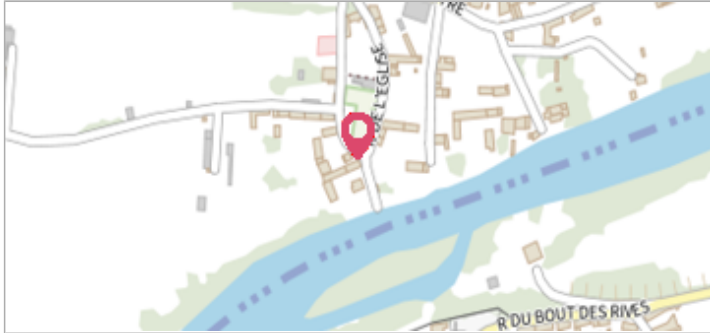
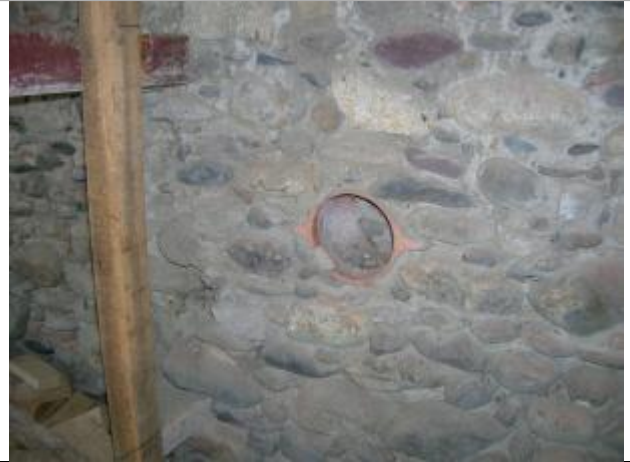
Photo du recensement d'origine. auteur photo : AGERIN

**Commentaires :** Cette cruche - située vers 0 - 80 m par rapport au terrain naturel - est un repère mis en place pour marquer le niveau de la crue du 3 juillet 1897. Il faut noter la présence de 2 autres repères - l'un déplacé et l'autre (photo N°2) - non daté et situé à 1 - 10 m par rapport au terrain naturel. La paroi de ce dernier est recouverte de limons (encore visibles) et selon l'histoire et la tradition familiale (propriétaire depuis 1830) - ces limons dateraient de la crue du 23 juin 1875.

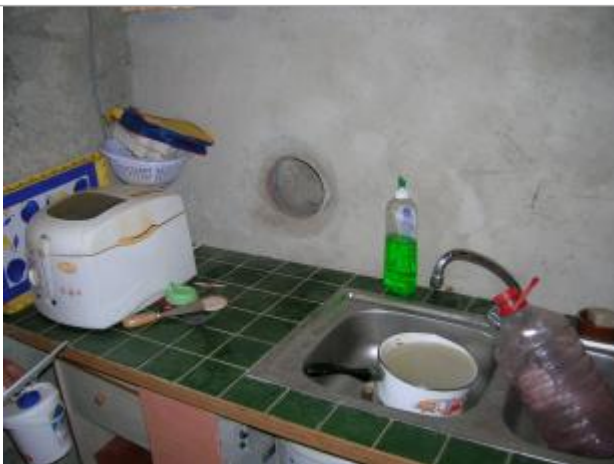
État du repère : Bon

Photo du recensement d'origine. auteur photo : AGERIN
