Commune : AUSSON

**Au n 10 rue du verger.**

Rivière : La Garonne

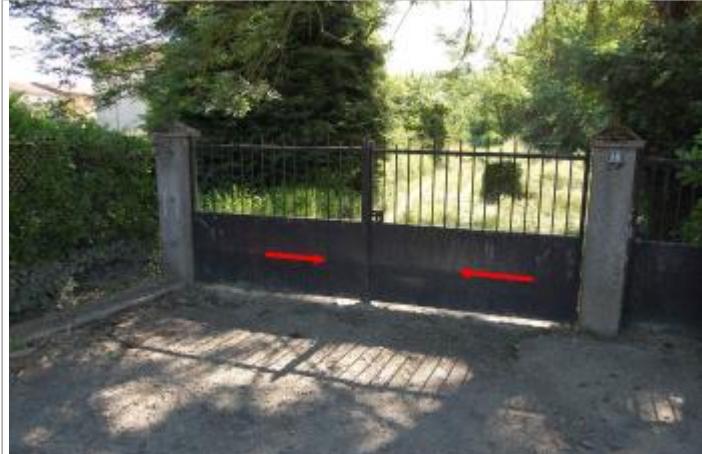
Photo du recensement d'origine. auteur photo : GEOSPHAIR

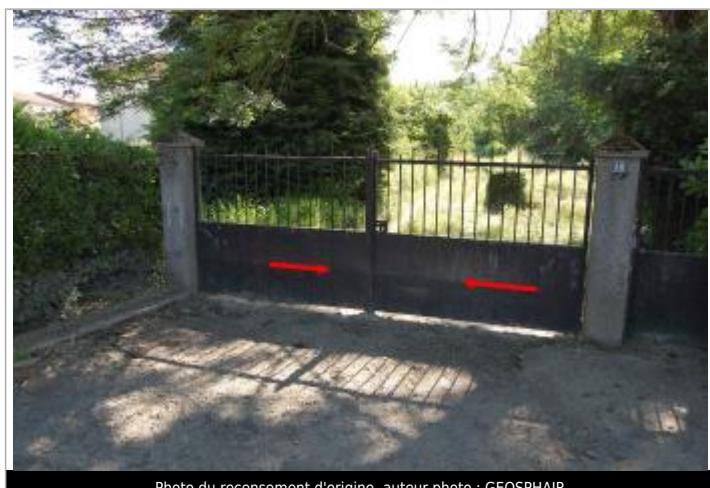
**19 Juin 2013**Nature de l'inondation : **Débordement de cours d'eau**Altitude calculée de l'eau : **non déterminé**Nature du repère : **Laisse d'inondation****Commentaires :** Laisse de crue. - commentaires photo : Trace sur la crue sur le portail métallique. L'épaisseur d'eau était de 0.43m. Le trait rouge matérialise le niveau atteint par la crue.**GÉNÉRAL****Code :** GTL\_R\_8531**Auteur :** SPC GTL**Date de mise à jour :**

Photo du recensement d'origine. auteur photo : GEOSPHAIR
