Commune : **CIER-DE-LUCHON**

Rivière : **La Garonne**

Maison au bord de la RD 125 à Cantruc

Code : GTL_S_1593

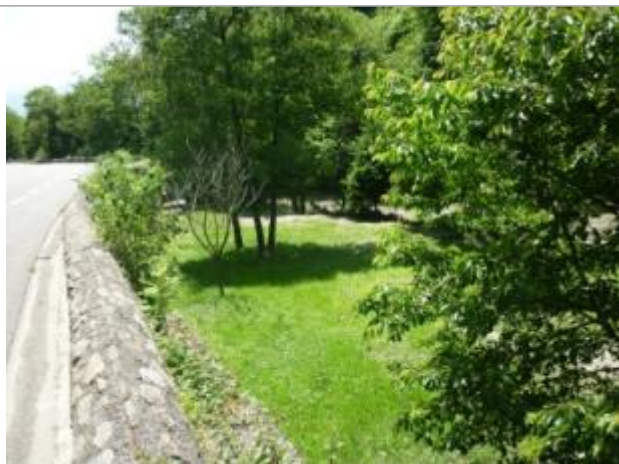
Nature du repère : **Laisse d'inondation**

Commentaires : Maison d'habitation en contre bas de la RD 125 - "Cantruc"

État du repère : Disparu

Différence entre le niveau d'eau et la référence (en m) : 0.500 m

Photo du recensement d'origine. auteur photo : RTM 09 31
