Commune : **CIER-DE-LUCHON**

Rivière : **La Garonne**

## Maison au bord de la RD 125 à Cantruc

**Code :** GTL\_S\_1593

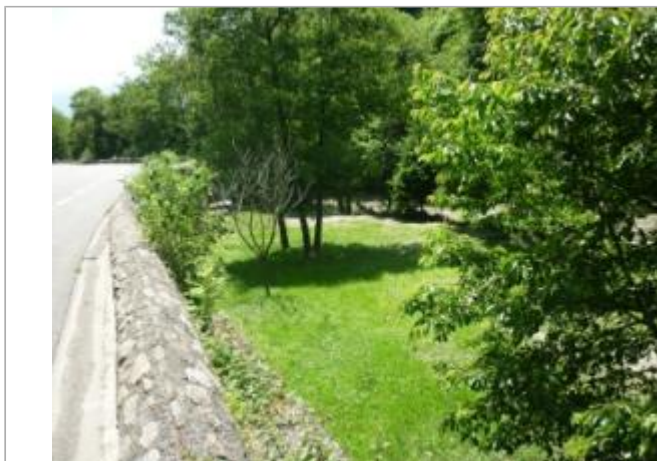
Photo du recensement d'origine. auteur photo : RTM 09 31

**Commentaires :** Maison d'habitation en contre bas de la RD 125 - "Cantruc"

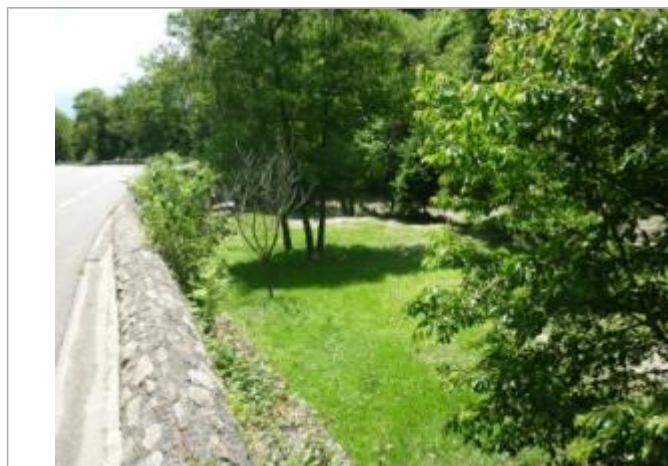
Nature du repère : **Laisse d'inondation**

Photo du recensement d'origine. auteur photo : RTM 09 31

**État du repère :** Disparu

**Différence entre le niveau d'eau et la référence (en m) :** 0.500 m
