Commune : **Luz-Saint-Sauveur**Rivière : **Le Gave de Pau****1** Repère(s) sur le site**GÉNÉRAL****Unité de gestion :** Gironde-Adour-Dordogne**Code :** GTL_S_161**Date de mise à jour :** 26/08/2016**Auteur :** SPC GTL

**20 Octobre 2012**Nature de l'inondation : **Débordement de cours d'eau**Altitude calculée de l'eau : **non déterminé**Nature du repère : **Laisse d'inondation****Commentaires :** Lors de la crue deux chalets ont été inondés. - commentaires photo : Les traits rouges matérialisent les limites de l'inondation.**GÉNÉRAL****Code :** GTL_R_7702**Date de mise à jour :****Auteur :** SPC GTL

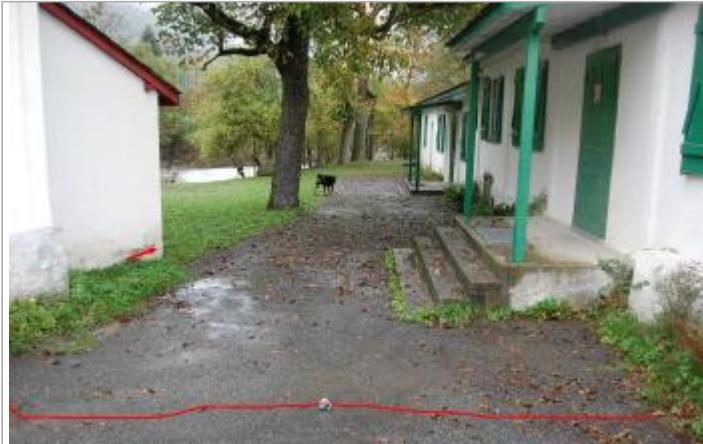
Photo du recensement d'origine. auteur photo : GEOSPHAIR

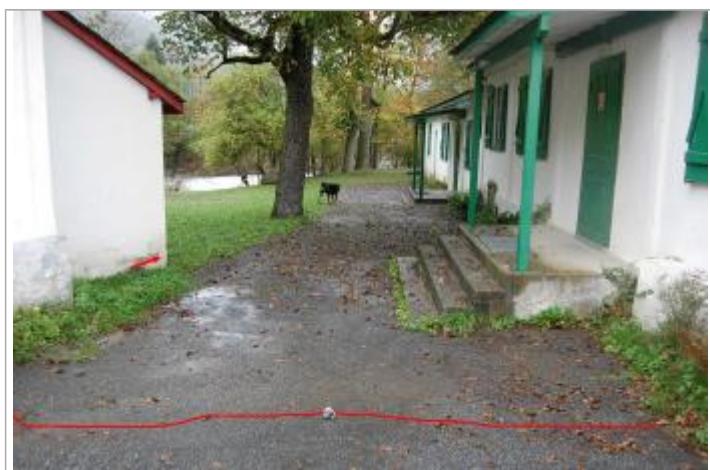
MARQUE**Maximum de l'inondation :** Oui**Visibilité :** Non**État du repère :** Disparu**Pérennité :** Aucune**Repère calculé :** Non**PHEC :** Non**SOURCE DE REPÉRAGE : - -****Type de repérage :** Non renseigné**Organisme :** GEOSPHAIR**NIVELLEMENT D'ORIGINE****Méthode :** Non renseigné**Organisme :** Inconnu**Référence nivélée :** Autre type de référence**Système altimétrique :** NGF IGN 1969 (système normal)

Photo du recensement d'origine. auteur photo : GEOSPHAIR
