Commune : LOURES-BAROUSSE

Rivière : La Garonne

GÉNÉRAL**Unité de gestion :** Garonne-Tarn-Lot**Code :** GTL_S_1613**Date de mise à jour :** 25/08/2016**Auteur :** SPC GTL

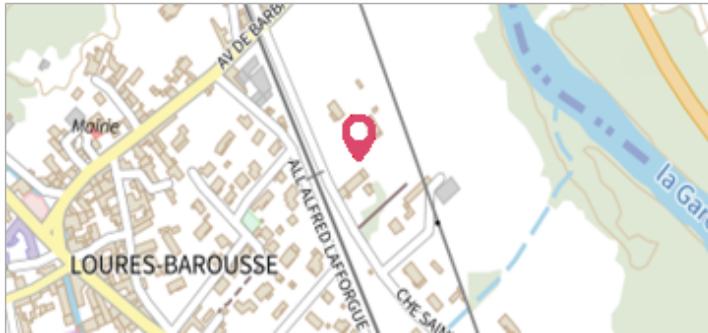
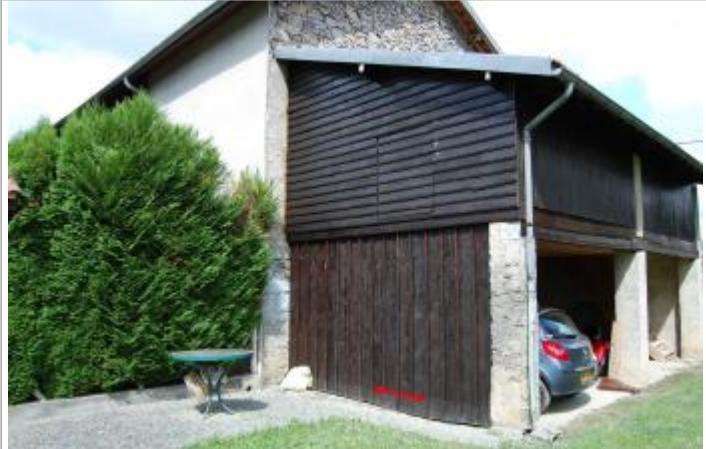
Photo du recensement d'origine. auteur photo : GEOSPHAIR

**18 Juin 2013**Nature de l'inondation : **Débordement de cours d'eau**Altitude calculée de l'eau : **non déterminé**Nature du repère : **Laisse d'inondation****Commentaires :** Laisse de crue. - commentaires photo : Vue d'ensemble. Le trait rouge matérialise le niveau atteint par la crue. - Il y avait 0.30 m au niveau du garage. Le trait rouge matérialise le niveau atteint par la crue.**GÉNÉRAL****Code :** GTL_R_8485**Auteur :** SPC GTL**Date de mise à jour :**
