Commune : **AUCH**Rivière : **Le Gers****Stade du Moulias.****1** Repère(s) sur le site**GÉNÉRAL****Unité de gestion :** Garonne-Tarn-Lot**Code :** GTL_S_1615**Date de mise à jour :** 25/08/2016**Auteur :** SPC GTL

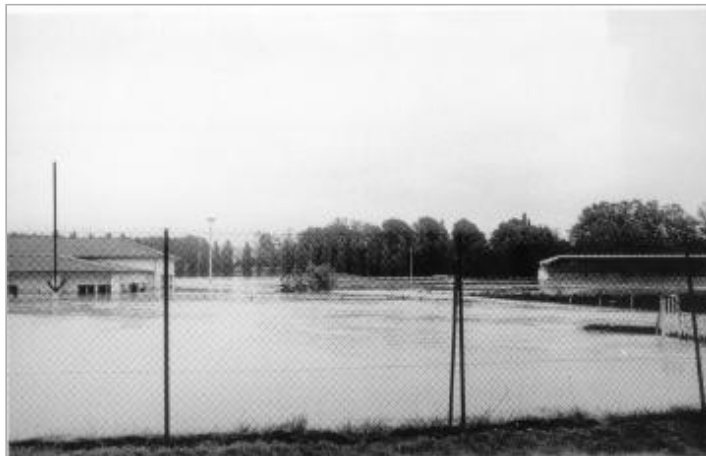
Photo du recensement d'origine. auteur photo : Klaus MARONNA

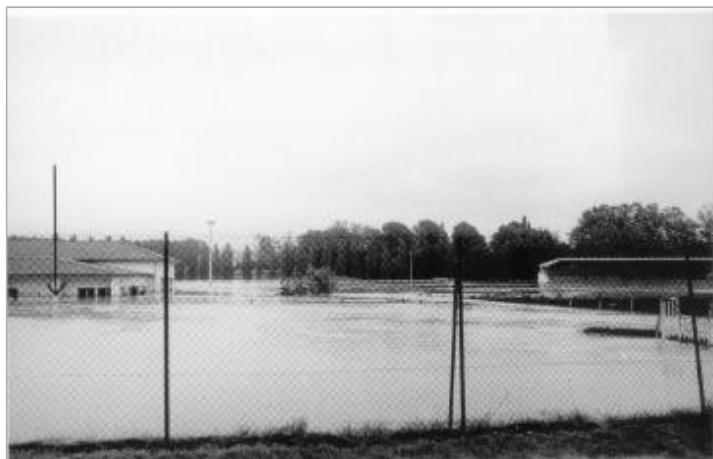
**8 juillet 1977**Nature de l'inondation : **Débordement de cours d'eau**Altitude calculée de l'eau : **non déterminé**Nature du repère : **Photographie****Commentaires :** Vue depuis l'avenue des Pyrénées sur le stade du Moulias. La photographie a été prise en début de décrue. La trace d'humidité sur le bâtiment (flèche) en témoigne. Source: mairie d'Auch.**GÉNÉRAL****Code :** GTL_R_3231**Date de mise à jour :****Auteur :** SPC GTL

Photo du recensement d'origine. auteur photo : Klaus MARONNA
