Commune : LOURES-BAROUSSE

Des garages rue St Jams.

Rivière : La Garonne

Unité de gestion : Garonne-Tarn-Lot**Code :** GTL_S_1626**Date de mise à jour :** 25/08/2016**Auteur :** SPC GTL

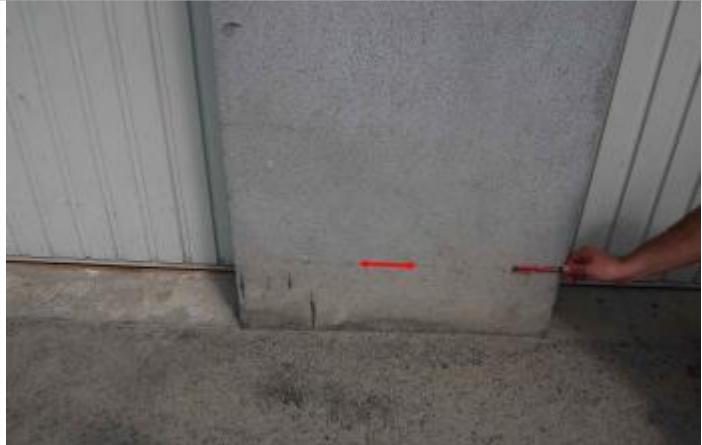
Photo du recensement d'origine. auteur photo : GEOSPHAIR

**18 Juin 2013**Nature de l'inondation : **Débordement de cours d'eau**Altitude calculée de l'eau : **non déterminé**Nature du repère : **Laisse d'inondation****Commentaires :** Laisse de crue. - commentaires photo : Vue d'ensemble. Le trait rouge matérialise le niveau atteint par la crue. - Au niveau des garages- il y avait 0.21 m d'eau. Le trait rouge matérialise le niveau atteint par la crue.

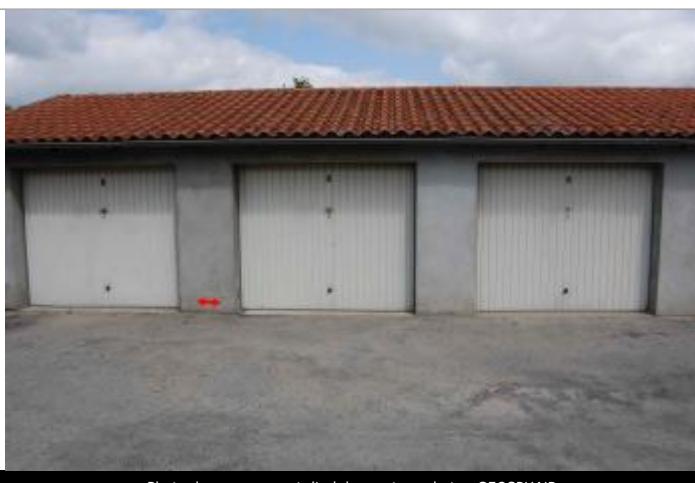
Photo du recensement d'origine. auteur photo : GEOSPHAIR
