Commune : **LUZ-SAINT-SAUVEUR**

Rivière : **Le Gave de Pau**

En aval du pont de Gaye

Code : GTL_S_163

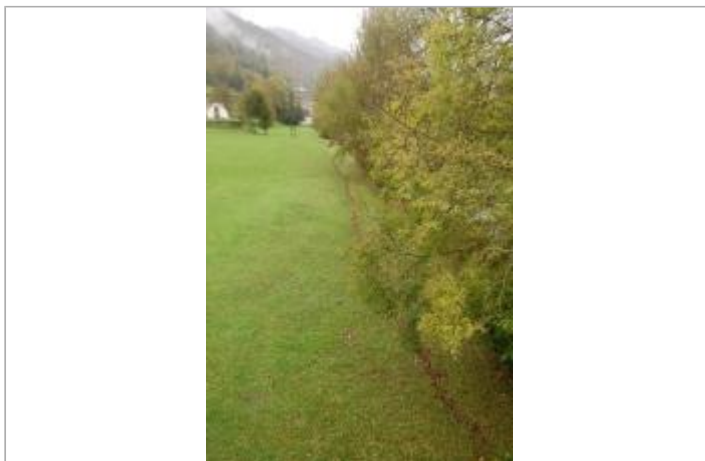
Photo du recensement d'origine. auteur photo : GEOSPHAIR

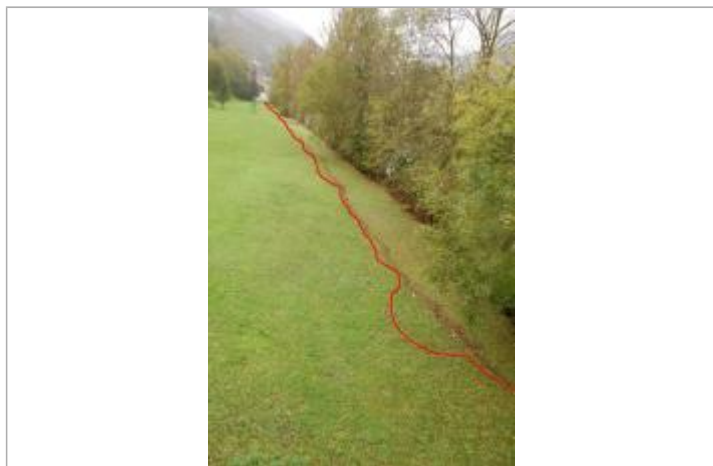
Commentaires : Laises de crue dans les champs en aval du pont. - commentaires photo : le trait rouge souligne la limite de l'inondation. - L'amas de débris végétaux matérialise la limite de la crue.

Photo du recensement d'origine. auteur photo : GEOSPHAIR
