Commune : **PAVIE** | Rivière : **Le Gers**

**Haie dans le jardin d'un particulier- maison au croisement de la rue sainte agne et du chemin d'accès à la STEP**

**1** Repère(s) sur le site

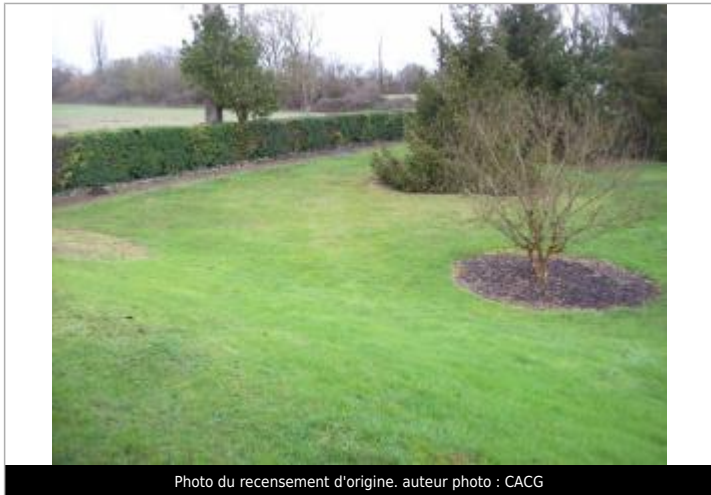
Code : GTL\_R\_7716      Date de mise à jour : 24/04/2018  
 Auteur : SPC GTL

**Commentaires** : Trace de boue due ? la crue sur la haie

Maximum de l'inondation : Oui  
 Visibilité : Oui      État du repère : Disparu  
 Pérennité : Aucune      Repère calculé : Non  
 PHEC : Non

Méthode : Non renseigné  
 Organisme : Inconnu  
 Référence nivelée : Autre type de référence  
 Système altimétrique : NGF IGN 1969 (système normal)  
 Différence entre le niveau d'eau et la référence (en m) : 0.150 m
