Commune : GAVARNIE-GEDRE

Rivière : Le Gave de Pau

**GÉNÉRAL****Unité de gestion :** Gironde-Adour-Dordogne**Code :** GTL\_S\_167**Date de mise à jour :** 26/08/2016**Auteur :** SPC GTL

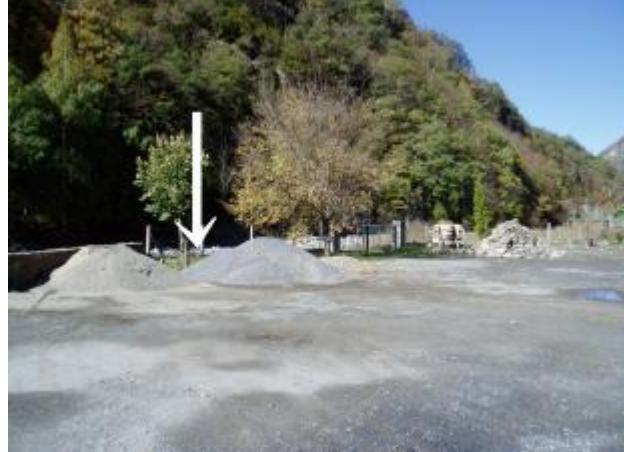
Photo du recensement d'origine. auteur photo : Klaus MARONNA

**20 Octobre 2012**Nature de l'inondation : **Débordement de cours d'eau**Altitude calculée de l'eau : **non déterminé**Nature du repère : **Laisse d'inondation****Commentaires :** commentaires photo : Zoom sur les débris qui sont à 18cm au-dessus du muret en béton.,En bordure du Gave la crue a déposé des débris dans le grillage (voir zoom).**GÉNÉRAL****Code :** GTL\_R\_7616**Auteur :** SPC GTL**Date de mise à jour :**

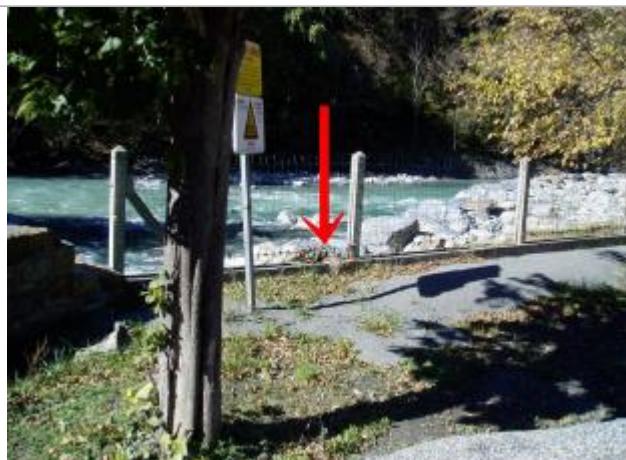
Photo du recensement d'origine. auteur photo : Klaus MARONNA
