Commune : **PAVIE**Rivière : **Le Gers****Chemin d'accès au centre équestre****1** Repère(s) sur le site**GÉNÉRAL****Unité de gestion :** Garonne-Tarn-Lot**Code :** GTL_S_1690**Date de mise à jour :** 10/10/2017**Auteur :** SPC GTL

GÉNÉRAL**Code :** GTL_R_8394**Date de mise à jour :****Auteur :** SPC GTL

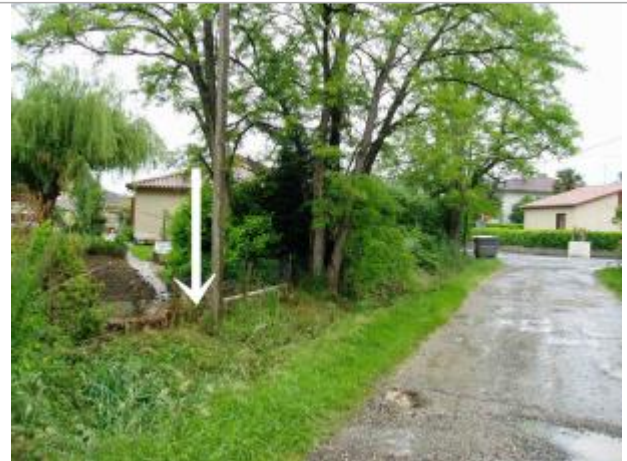
Vue opposée au centre équestre. Dans le grillage du jardin la crue a déposé des débris. Ils montrent que le carrefour, figurant sur la photographie, a été inondé.

Commentaires : Vue opposée au centre équestre. Dans le grillage du jardin la crue a déposé des débris. Ils montrent que le carrefour- figurant sur la photographie- a été inondé.

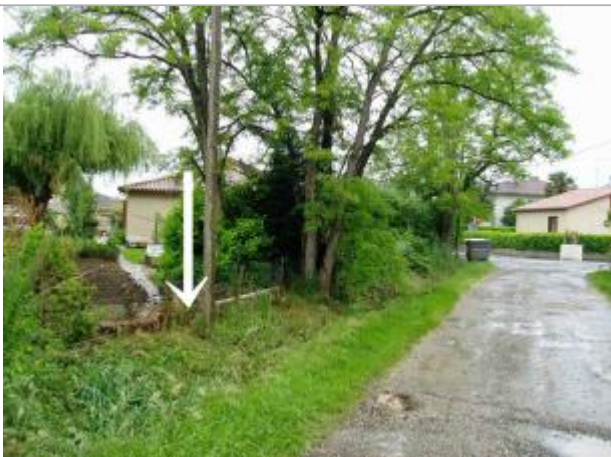
Vue opposée au centre équestre. Dans le grillage du jardin la crue a déposé des débris. Ils montrent que le carrefour, figurant sur la photographie, a été inondé.
