Commune : **PAVIE**

## Vestiaire du terrain de Football- celui le long de la Baise

**Code :** GTL\_S\_1707

**SOURCE DE REPÉRAGE : RETOUR D'EXPÉRIENCE DE LA CRUE DU GERS ET DE LA BAÏSE DU 20 JANVIER 2013 -**

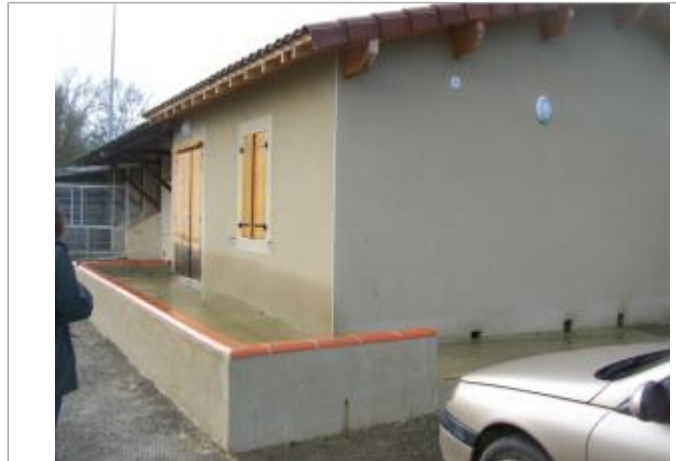
Photo du recensement d'origine. auteur photo : CACG

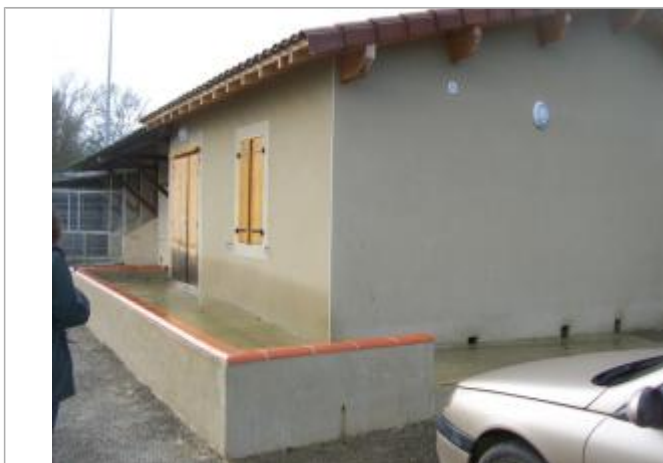
**Code :** GTL\_R\_7713

Nature du repère : **Laisse d'inondation**

**Commentaires :** Trace de la crue sur le mur ext?rieur

**État du repère :** Disparu

**Différence entre le niveau d'eau et la référence (en m) :** 0.450 m

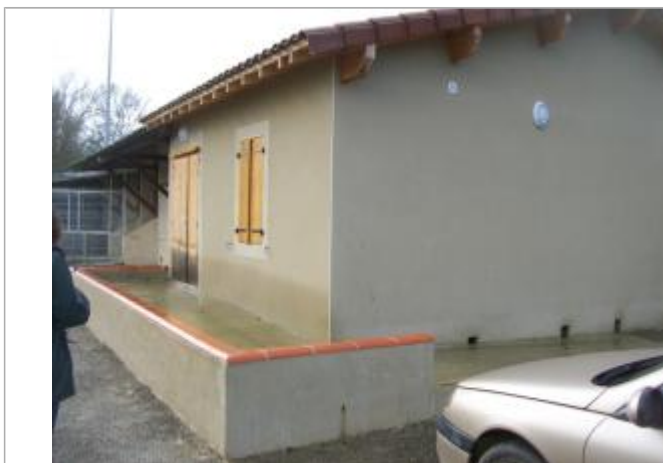
**Code :** GTL\_R\_7712

Nature du repère : **Laisse d'inondation**

**Commentaires :** Trace de la crue sur le mur ext?rieur du vestiaire

**État du repère :** Disparu

**Différence entre le niveau d'eau et la référence (en m) :** 0.350 m
