Commune : **GALIE**Rivière : **La Garonne****RD 33- chemin de la Lande.****1** Repère(s) sur le site**GÉNÉRAL****Unité de gestion :** Garonne-Tarn-Lot**Code :** GTL_S_1764**Date de mise à jour :** 25/08/2016**Auteur :** SPC GTL

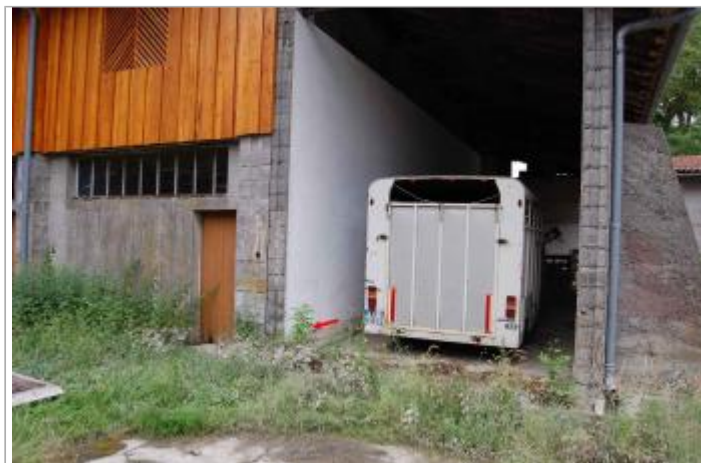
Photo du recensement d'origine. auteur photo : GEOSPHAIR

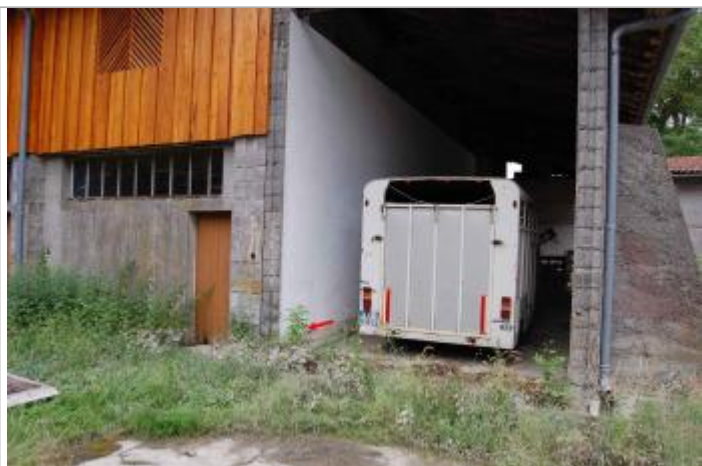
**18 Juin 2013**Altitude calculée de l'eau : **non déterminé**Nature de l'inondation : **Débordement de cours d'eau**Nature du repère : **Laisse d'inondation****Commentaires :** Laisse de crue. - commentaires photo : Vue d'ensemble. Le trait rouge matérialise le niveau atteint par la crue. - Il y avait 0.36 m d'eau au niveau du garage. Le trait rouge matérialise le niveau atteint par la crue.**GÉNÉRAL****Code :** GTL_R_8470**Date de mise à jour :****Auteur :** SPC GTL

Photo du recensement d'origine. auteur photo : GEOSPHAIR
