Commune : **ESTENOS**

Rivière : **La Garonne**

## Lieu-dit Padarnos.

Code : GTL\_S\_1784

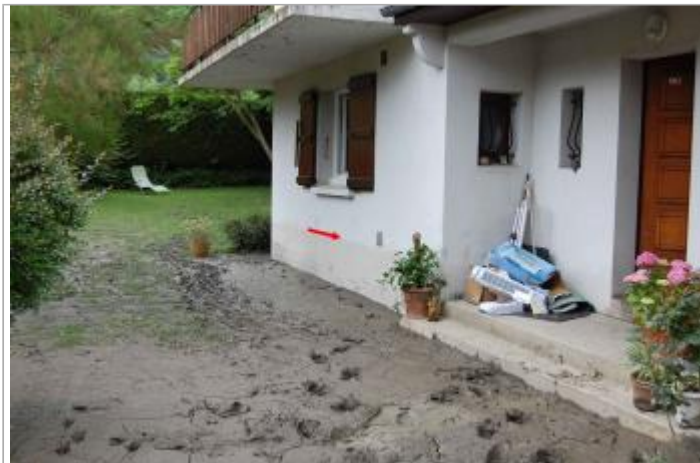
Photo du recensement d'origine. auteur photo : GEOSPHAIR

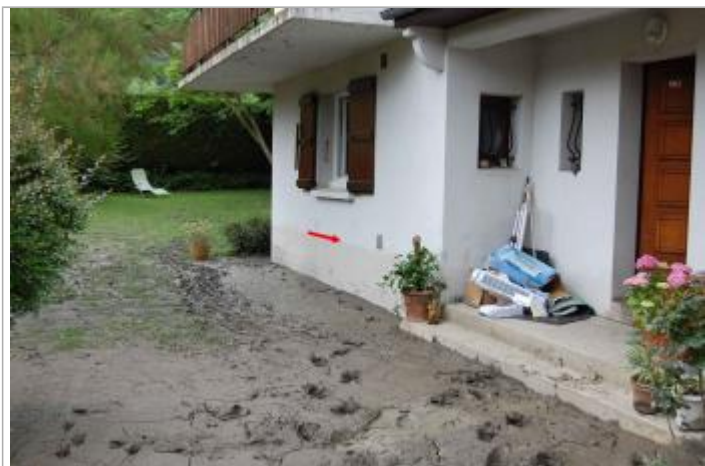
Commentaires : Laisse de crue. - commentaires photo : Il y avait 0.72m d'eau au niveau du mur. La maison a été inondée. Le trait rouge matérialise le niveau atteint par la crue.

Photo du recensement d'origine. auteur photo : GEOSPHAIR

État du repère : Disparu
