Commune : ESTENOS

Rivière : La Garonne

Le village au n82- cote aval.

1 Repère(s) sur le site**GÉNÉRAL****Unité de gestion :** Garonne-Tarn-Lot**Code :** GTL_S_1808**Date de mise à jour :** 25/08/2016**Auteur :** SPC GTL

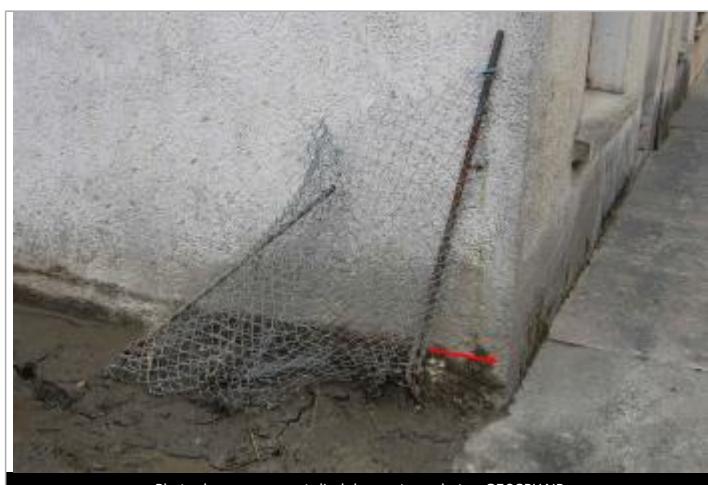
Commentaires : Laisse de crue. - commentaires photo : Le trait rouge matérialise le niveau atteint par la crue. (0.52 m par rapport au trottoir) - Au niveau de l'angle du bâtiment- il y avait 0.27 m d'eau au dessus du trottoir.

Photo du recensement d'origine. auteur photo : GEOSPHAIR
