Commune : **ESTENOS** | Rivière : **La Garonne**

**1** Repère(s) sur le site

**GÉNÉRAL**  
 Unité de gestion : Garonne-Tarn-Lot  
 Code : GTL\_S\_1817      Date de mise à jour : 25/08/2016  
 Auteur : SPC GTL

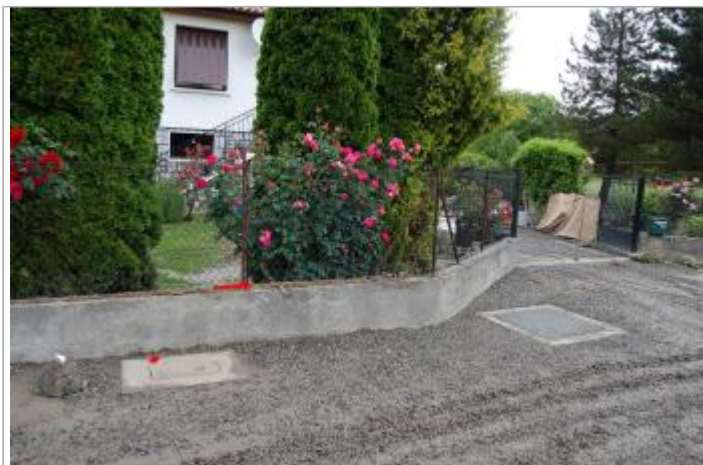
Photo du recensement d'origine. auteur photo : GEOSPHAIR

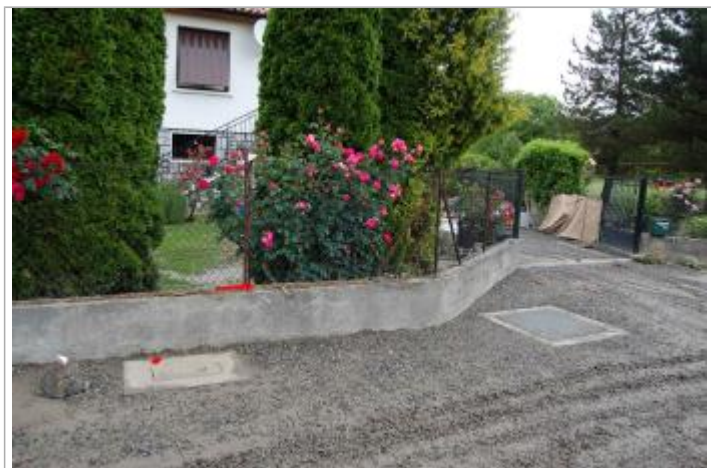
**Commentaires** : Laisse de crue. - commentaires photo : Il y avait 0.52 m d'eau au niveau du mur de cloture. Le trait rouge au centre de la photographie materialise le niveau atteint par la crue.

Photo du recensement d'origine. auteur photo : GEOSPHAIR

**MARQUE**  
 Maximum de l'inondation : Oui  
 Visibilité : Non      État du repère : Disparu  
 Pérennité : Aucune      Repère calculé : Non  
 PHEC : Non
