Commune : **ESTENOS**Rivière : **La Garonne****1** Repère(s) sur le site**GÉNÉRAL****Unité de gestion :** Garonne-Tarn-Lot**Code :** GTL\_S\_1817**Date de mise à jour :** 25/08/2016**Auteur :** SPC GTL

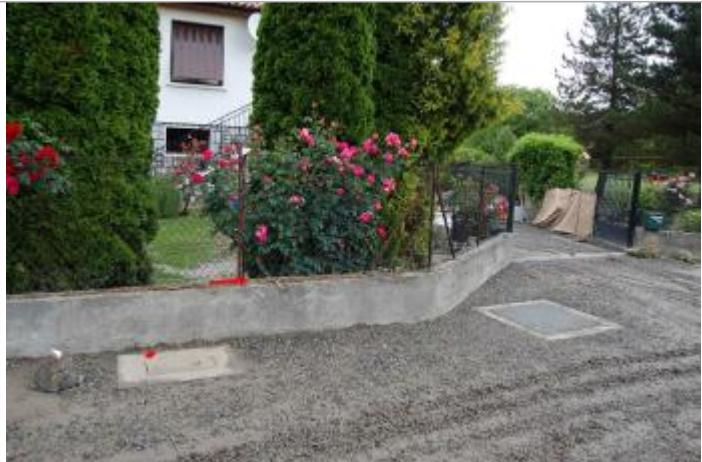
Photo du recensement d'origine. auteur photo : GEOSPHAIR

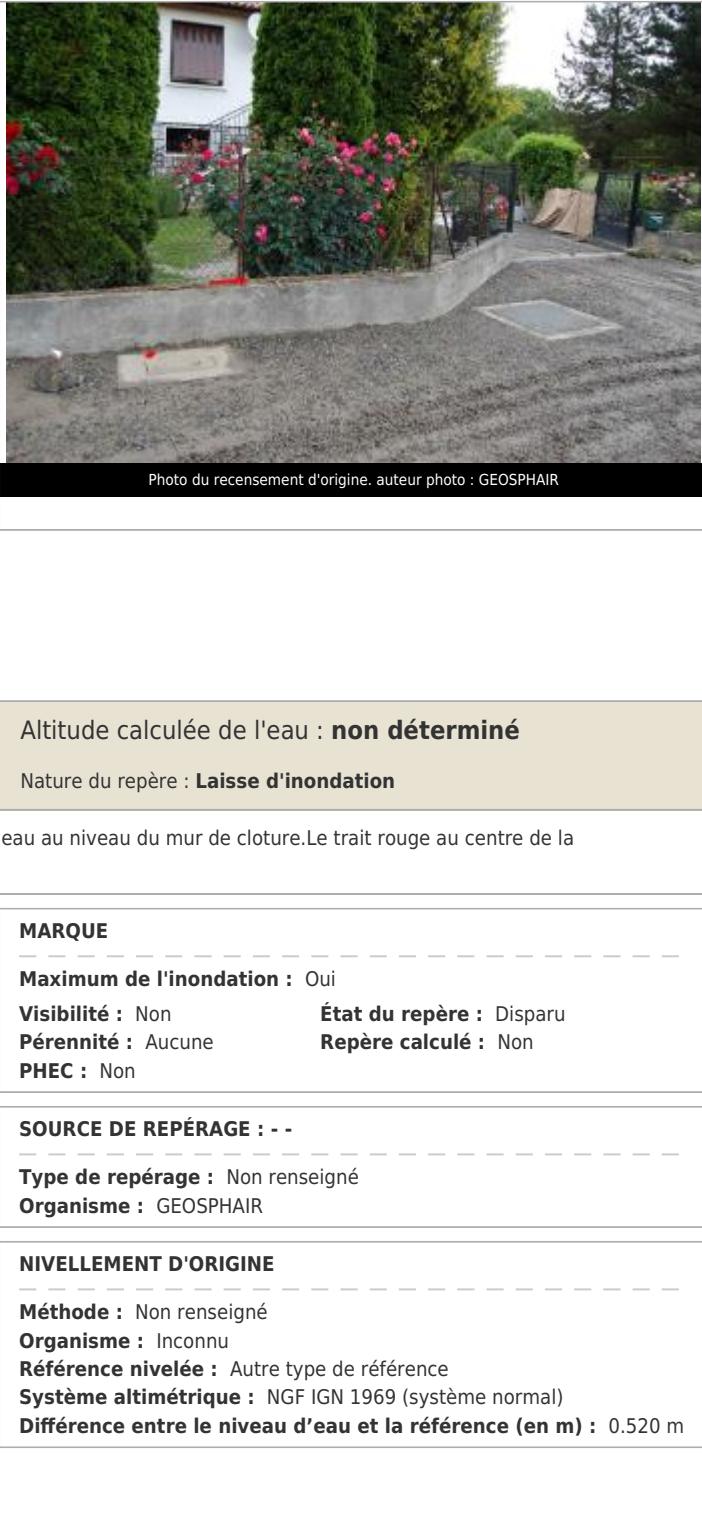
**18 Juin 2013**Nature de l'inondation : **Débordement de cours d'eau**Altitude calculée de l'eau : **non déterminé**Nature du repère : **Laisse d'inondation****Commentaires :** Laisse de crue. - commentaires photo : Il y avait 0.52 m d'eau au niveau du mur de clôture. Le trait rouge au centre de la photographie matérialise le niveau atteint par la crue.**GÉNÉRAL****Code :** GTL\_R\_8446**Auteur :** SPC GTL**Date de mise à jour :**

Photo du recensement d'origine. auteur photo : GEOSPHAIR
