Commune : **CHAUM**Rivière : **La Garonne****Lieu-dit St Julien****1** Repère(s) sur le site**GÉNÉRAL****Unité de gestion :** Garonne-Tarn-Lot**Code :** GTL_S_1857**Date de mise à jour :** 25/08/2016**Auteur :** SPC GTL

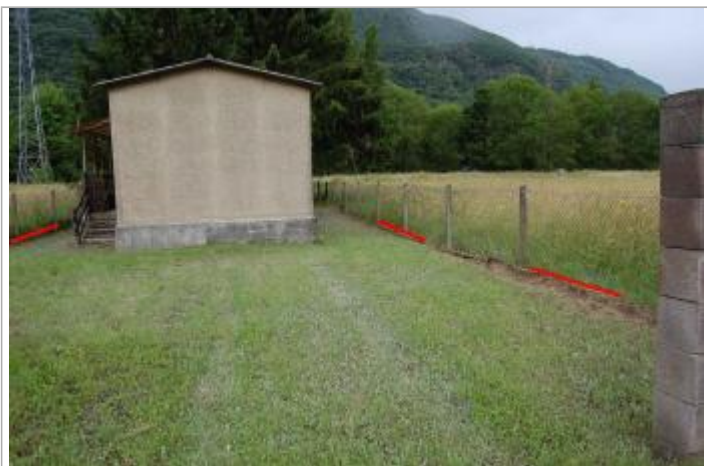
**18 juin 2013**Nature de l'inondation : **Débordement de cours d'eau**Altitude calculée de l'eau : **non déterminé**Nature du repère : **Laisse d'inondation****Commentaires :** Laisse de crue. - commentaires photo : Le trait rouge matérialise le niveau atteint par la crue. Il y avait entre 0.10 et 0.20 cm. Trace au niveau du grillage.**GÉNÉRAL****Code :** GTL_R_8442**Date de mise à jour :****Auteur :** SPC GTL

Photo du recensement d'origine. auteur photo : GEOSPHAIR
