Commune : SAINT-MEZARD

Rivière : Le Gers

## Pont de l'Ourtiquet

## 20 janvier 2013

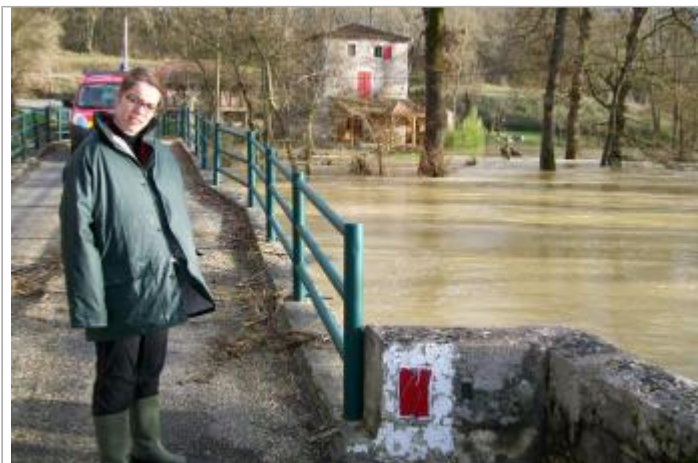
Photo du recensement d'origine. auteur photo : CACG

Commentaires : Trace sur le poteau du pont en pierre a l'entree cote sud ouest (amont) Hauteur mesuree depuis le bitume du pont

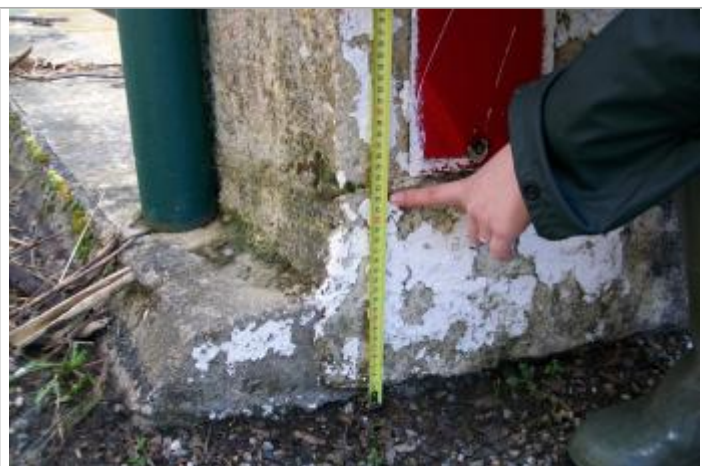
Différence entre le niveau d'eau et la référence (en m) : 0.220 m

Photo du recensement d'origine. auteur photo : CACG

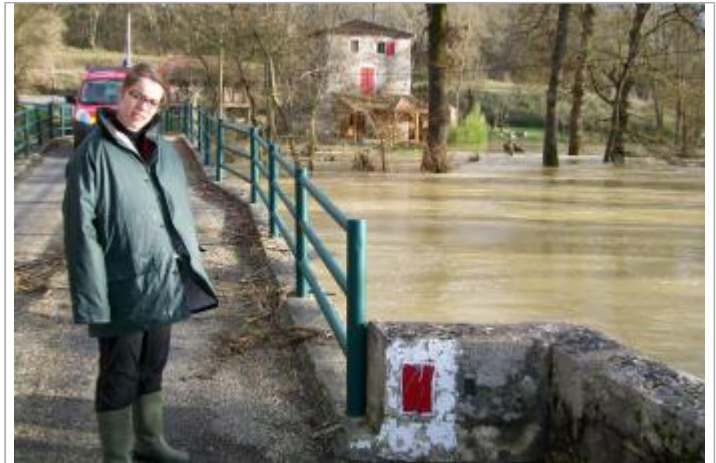
Photo du recensement d'origine. auteur photo : CACG

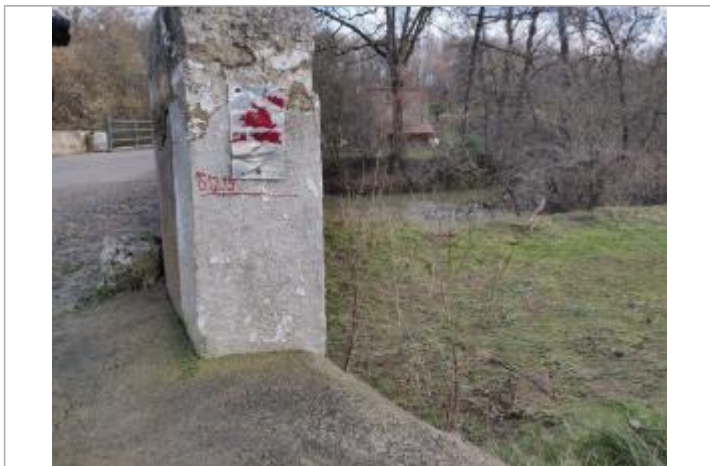
**Commentaires :** L'eau est arrivée à +46 cm par rapport au sol du premier parapet du pont amont Rive gauche

Vue pile amont du pont RG
