Commune : **SAINT-MEZARD**
Pont de l'Ourtiguet

Rivière : **Le Gers**

SOURCE DE REPÉRAGE : RETOUR D'EXPÉRIENCE DE LA CRUE DU GERS ET DE LA BAÏSE DU 20 JANVIER 2013 -

**SOURCE DE REPÉRAGE : RELEVÉ POST-CRUE DU 15-16
DÉCEMBRE 2019 SUR LE GERS AVAL SPC GTL (820470) -
19/12/2019**

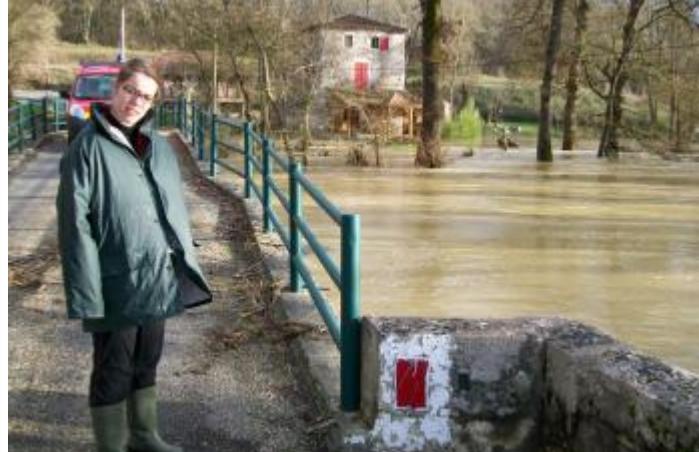
Photo du recensement d'origine. auteur photo : CACG

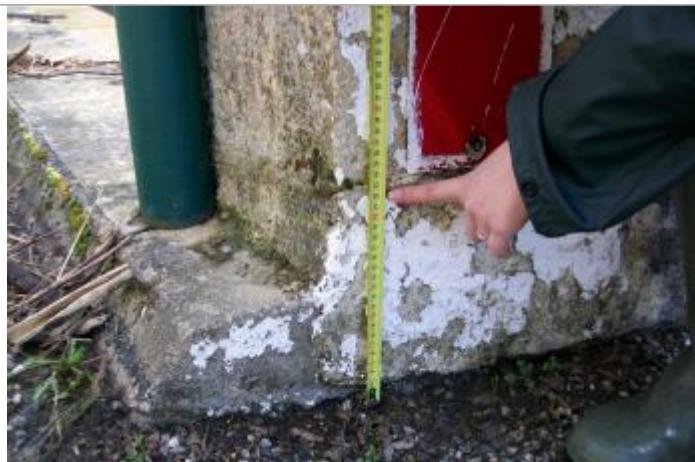
Commentaires : Trace sur le poteau du pont en pierre a l'entree cote sud ouest (amont) Hauteur mesuree depuis le bitume du pont

Photo du recensement d'origine. auteur photo : CACG

Maximum de l'inondation : Oui
Visibilité : Oui **État du repère :** Disparu
Pérennité : Aucune **Repère calculé :** Non
PHEC : Non

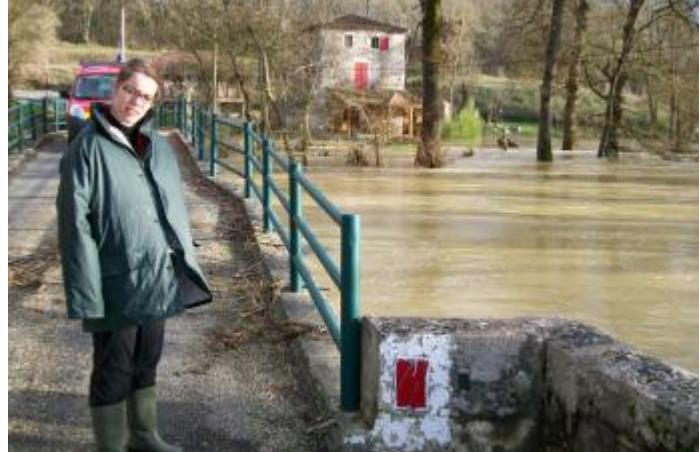
Photo du recensement d'origine, auteur photo : CACG

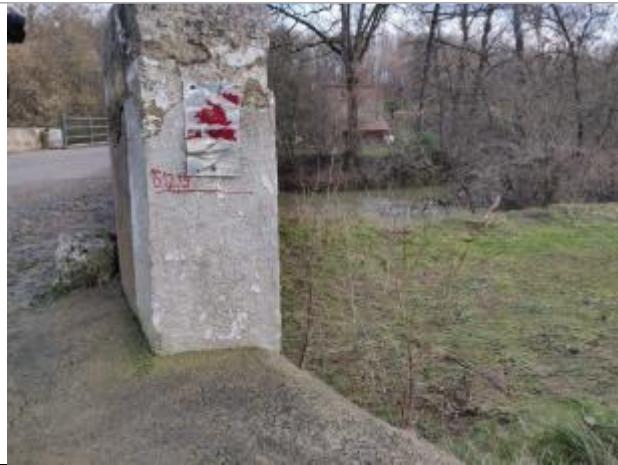
Commentaires : L'eau est arrivée à +46 cm par rapport au sol du premier parapet du pont amont Rive gauche

Texte : Incertitudes sur la limite
Maximum de l'inondation : Oui
Visibilité : Non

Vue pile amont du pont RG
