Commune : **LECTOURE**

Rivière : **Le Gers**

## Couture Arbre situé au-dessus de la digue charge d'embacles en bas de la prairie

**SOURCE DE REPÉRAGE : RETOUR D'EXPÉRIENCE DE LA CRUE DU GERS ET DE LA BAÏSE DU 20 JANVIER 2013 -**

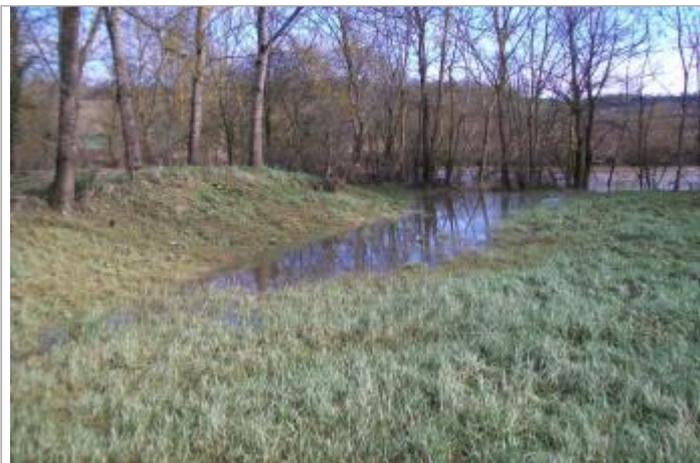
Photo du recensement d'origine. auteur photo : CACG

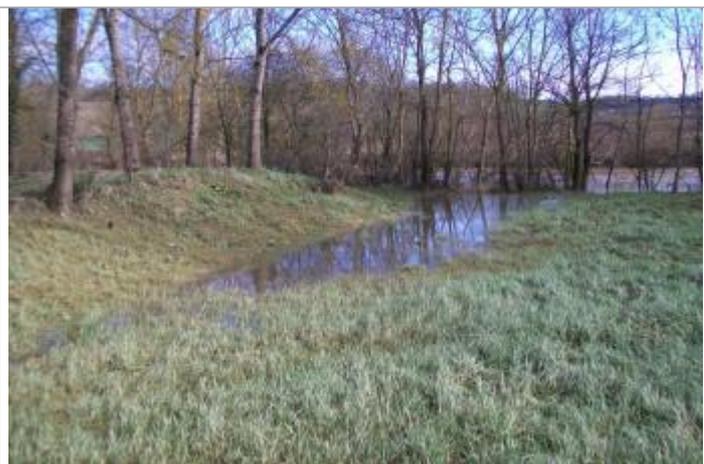
Nature du repère : **Laisse d'inondation**

Commentaires : mesure effectuée depuis le pied de l'arbre en crête de digue

Différence entre le niveau d'eau et la référence (en m) : 0.850 m

Photo du recensement d'origine. auteur photo : CACG
