Commune : **GOUSSÉ**Rivière : **L' Adour****1** Repère(s) sur le site**GÉNÉRAL****Unité de gestion :** Gironde-Adour-Dordogne**Code :** GTL\_S\_21**Date de mise à jour :** 26/08/2016**Auteur :** SPC GTL

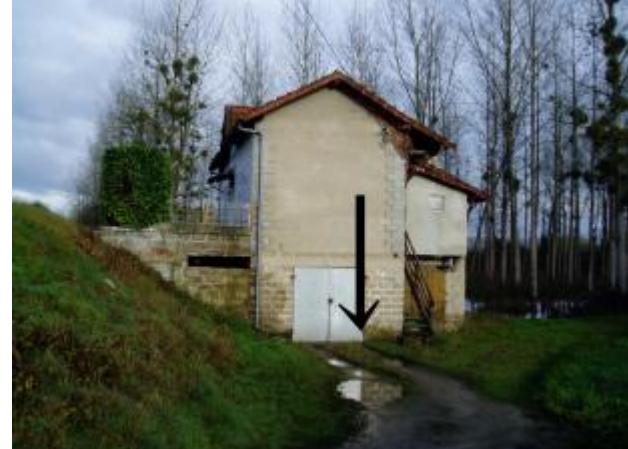
Photo du recensement d'origine. auteur photo : Klaus MARONNA

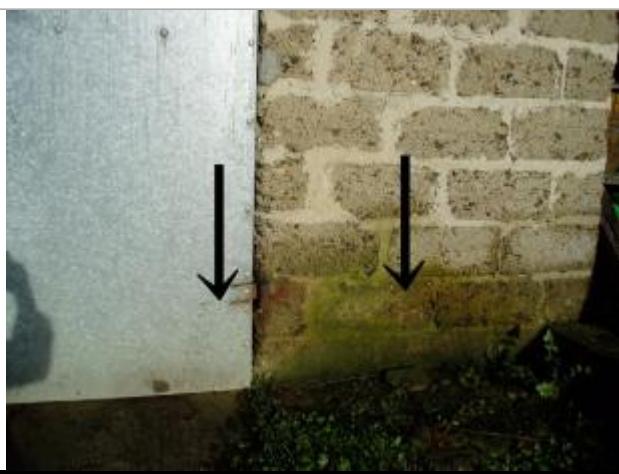
**23 Janvier 2013**Nature de l'inondation : **Débordement de cours d'eau****Altitude calculée de l'eau : non déterminé**Nature du repère : **Laisse d'inondation****Commentaires :** commentaires photo : Zoom sur les débris. Au niveau du gond- ils sont à 0.29m du sol.,Vue sur un bâtiment situé en bordure de la D 10. Des débris d'inondation accrochés sur la porte et le mur permettent de reconstituer la hauteur d'eau atteinte.**GÉNÉRAL****Code :** GTL\_R\_7945**Auteur :** SPC GTL**Date de mise à jour :**

Photo du recensement d'origine. auteur photo : Klaus MARONNA
