Commune : **FLEURANCE**

Rivière : **Le Gers**

**en bordure de la N 21- bâtiment à côté du magasin Lidl**

**Code :** GTL\_S\_2198

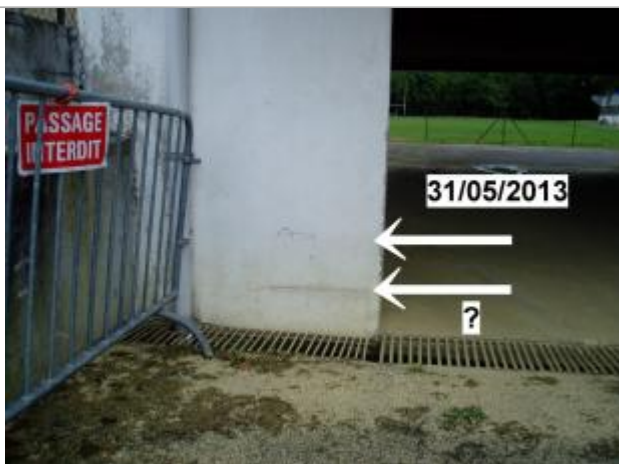
Photo du recensement d'origine. auteur photo : Klaus MARONNA

**Commentaires :** commentaires photo : Il s'agit d'un repère de la crue du 31 mai 2013 et d'un deuxième dont la date est illisible. Ils sont respectivement à 0.50m et 0.24m du sol., La face du bâtiment opposée au Gers porte deux repères.

**État du repère :** Bon

**Différence entre le niveau d'eau et la référence (en m) :** 0.500 m

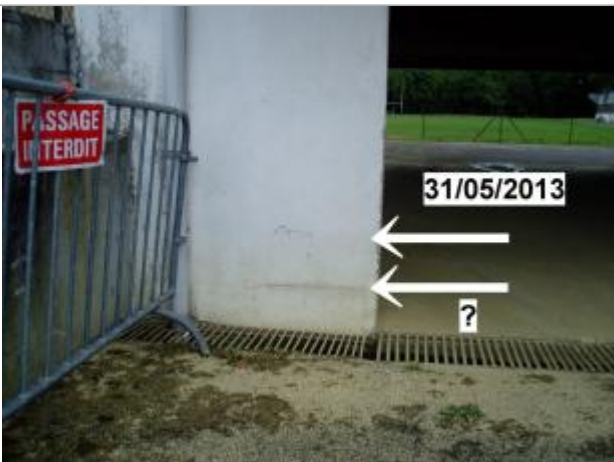
Photo du recensement d'origine. auteur photo : Klaus MARONNA

**Date inconnue ou approximative**Nature de l'inondation : **Débordement de cours d'eau**Altitude calculée de l'eau : **non déterminé**Nature du repère : **Marque peinture ou encre****Commentaires :** commentaires photo : Il s'agit d'un repère de la crue du 31 mai 2013 et d'un deuxième repère dont la date est illisible. Ils sont respectivement à 0.50m et 0.24m du sol., La face du bâtiment opposée au Gers porte deux repères.**GÉNÉRAL****Code :** GTL\_R\_8653**Date de mise à jour :****Auteur :** SPC GTL

**MARQUE****Texte :** événement non identifié**Maximum de l'inondation :** Oui**Visibilité :** Oui**État du repère :** Mauvais**Pérennité :** Aucune**Repère calculé :** Non**PHEC :** Non**SOURCE DE REPÉRAGE : RECENSEMENT SPC\_GTL - 07/05/2025****Type de repérage :** Autre**Organisme :** SPC Garonne - Tarn - Lot**NIVELLEMENT D'ORIGINE****Méthode :** Non renseigné**Organisme :** Inconnu**Référence nivelée :** Autre type de référence**Système altimétrique :** NGF IGN 1969 (système normal)**Différence entre le niveau d'eau et la référence (en m) :** 0.240 m
