Commune : **FLEURANCE**

Rivière : **Le Gers**

Mur intérieur du Gymnase de Fleurance

Code : GTL_S_2211

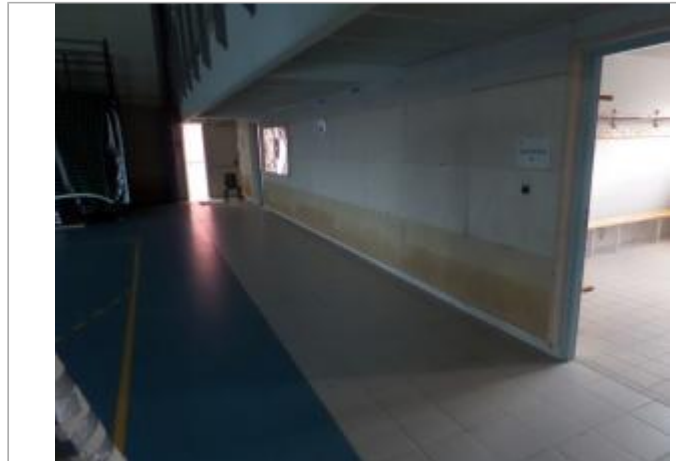
Photo du recensement d'origine. auteur photo : CACG

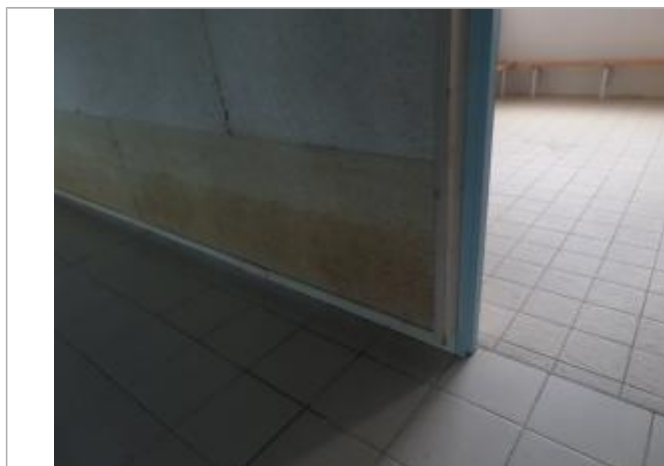
Nature du repère : **Laisse d'inondation**

Commentaires : Trace de la crue de Juin 2014 toujours présente - hauteur d'eau de 75 cm par rapport au sol

Photo du recensement d'origine. auteur photo : CACG
