Commune : **FLEURANCE** | Rivière : **Le Gers**

**Stade de Rugby au niveau des vestiaires du stade**

Unité de gestion : Garonne-Tarn-Lot  
 Code : GTL\_S\_2212      Date de mise à jour : 09/10/2017  
 Auteur : SPC GTL

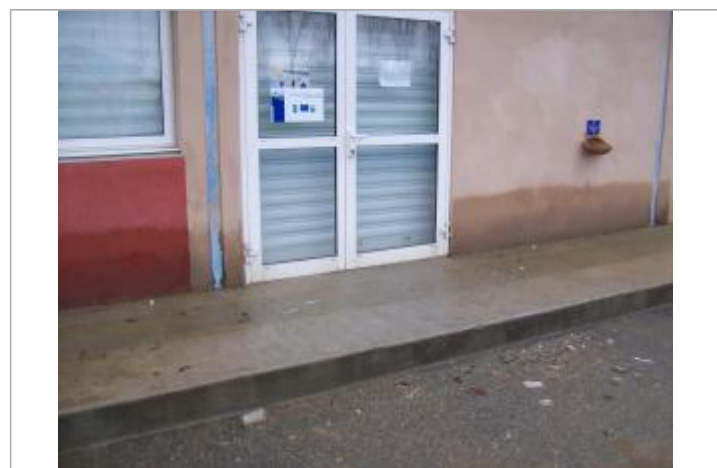
**Commentaires** : Trace de la crue sur le mur extérieur et témoignage du gardien

Maximum de l'inondation : Oui  
 Visibilité : Oui      État du repère : Disparu  
 Pérennité : Aucune      Repère calculé : Non  
 PHEC : Non

Méthode : Non renseigné  
 Organisme : Inconnu  
 Référence nivelée : Autre type de référence  
 Système altimétrique : NGF IGN 1969 (système normal)  
 Différence entre le niveau d'eau et la référence (en m) : 0.350 m
