Commune : **FLEURANCE** | Rivière : **Le Gers**

## Vestiaires du stade de Football

**Unité de gestion :** Garonne-Tarn-Lot  
**Code :** GTL\_S\_2213 **Date de mise à jour :** 09/10/2017  
**Auteur :** SPC GTL

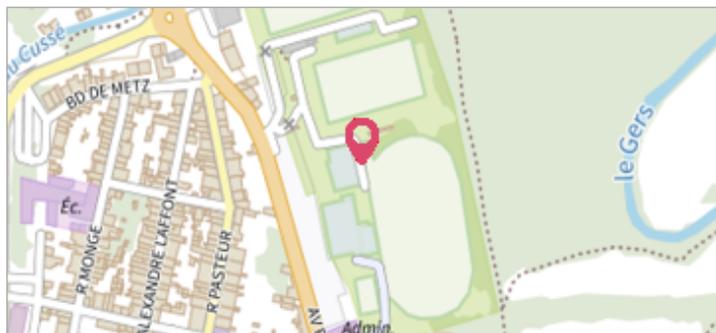
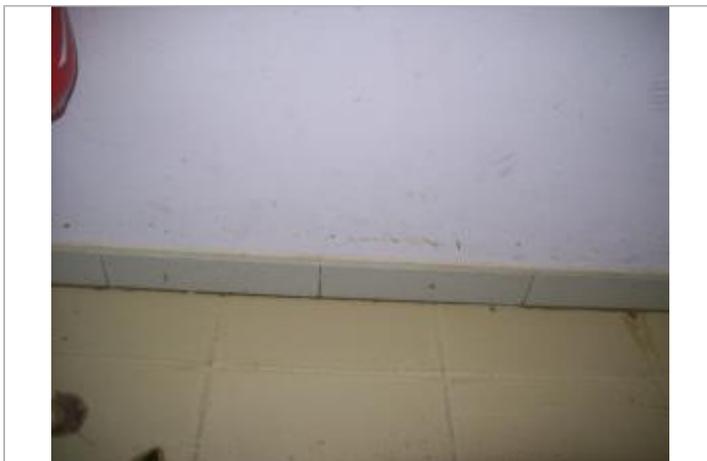
Photo du recensement d'origine. auteur photo : CACG

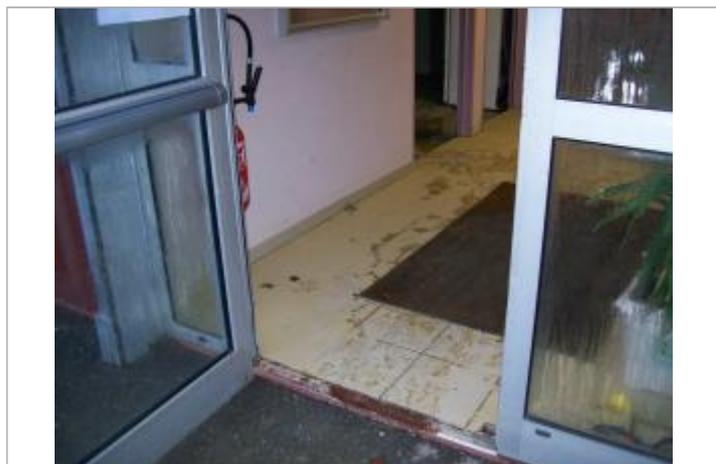
**Commentaires :** Trace de la crue sur le mur interieur

**Maximum de l'inondation :** Oui  
**Visibilité :** Oui **État du repère :** Disparu  
**Pérennité :** Aucune **Repère calculé :** Non  
**PHEC :** Non

**Méthode :** Non renseigné  
**Organisme :** Inconnu  
**Référence nivelée :** Autre type de référence  
**Système altimétrique :** NGF IGN 1969 (système normal)  
**Différence entre le niveau d'eau et la référence (en m) :** 0.130 m

Photo du recensement d'origine. auteur photo : CACG
