Commune : **FLEURANCE**

Rivière : **Le Gers**

Vestiaire du stade de rugby

Code : GTL_S_2215

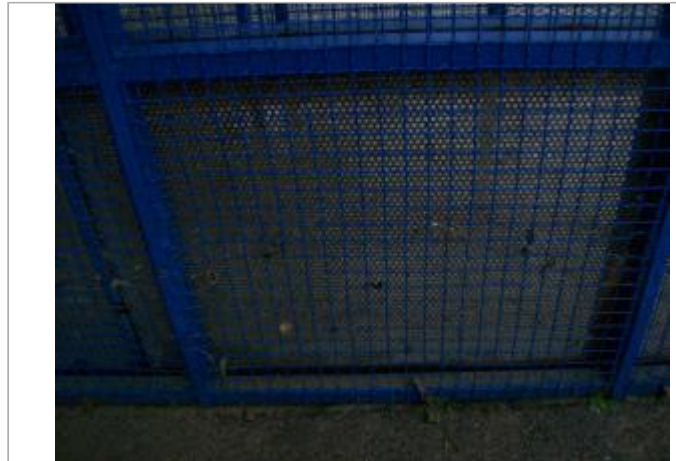
Photo du recensement d'origine. auteur photo : CACG

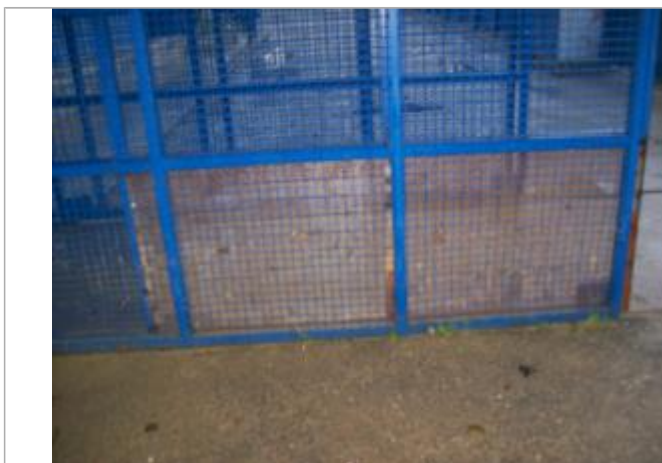
Nature du repère : **Laisse d'inondation**

Commentaires : Trace sur le grillage d'accès aux vestiaires

État du repère : Disparu

Photo du recensement d'origine. auteur photo : CACG
