Commune : FLEURANCE

Vestiaire du stade de rugby

Code: GTL_R_7728

SOURCE DE REPÉRAGE : RETOUR D'EXPÉRIENCE DE LA CRUE DU GERS ET DE LA BAÏSE DU 20 JANVIER 2013 -

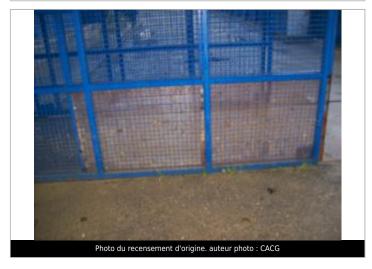
Commentaires: Trace sur le grillage d'acces aux vestiaires

Nature du repère : Laisse d'inondation

Visibilité : Oui État du repère : Disparu Pérennité : Aucune Repère calculé : Non
