Commune : **FLEURANCE****stade**Rivière : **Le Gers****1**Repère(s) sur  
le site**GÉNÉRAL****Unité de gestion :** Garonne-Tarn-Lot**Code :** GTL\_S\_2216**Date de mise à jour :** 09/10/2017**Auteur :** SPC GTL

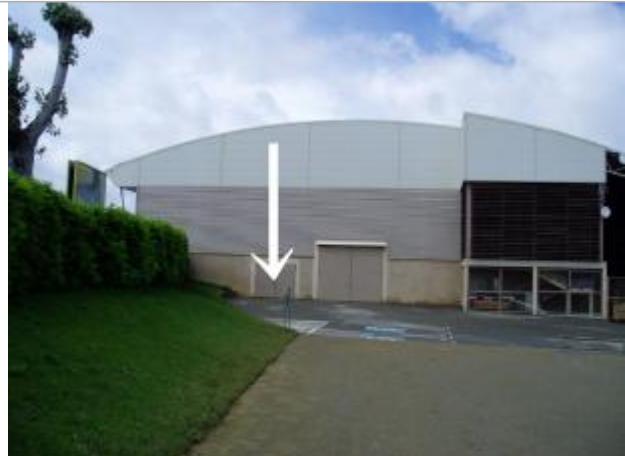
Photo du recensement d'origine. auteur photo : Klaus MARONNA

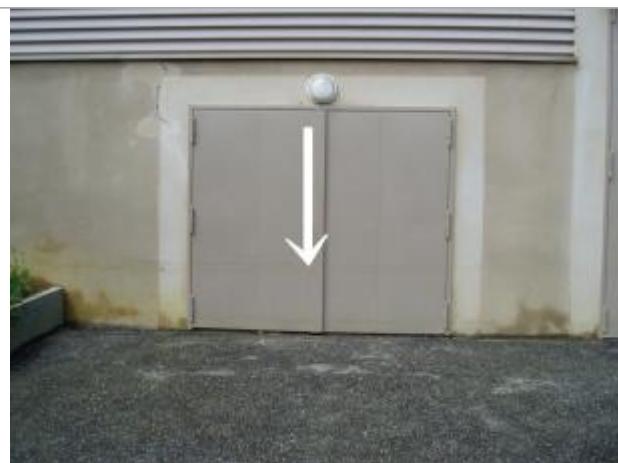
**31 Mai 2013**Nature de l'inondation : **Débordement de cours d'eau**Altitude calculée de l'eau : **non déterminé**Nature du repère : **Laisse d'inondation****Commentaires :** commentaires photo : Zoom, Sur la face amont du bâtiment la crue a laissé une trace nette à 0.71m du sol.**GÉNÉRAL****Code :** GTL\_R\_8649**Date de mise à jour :****Auteur :** SPC GTL

Photo du recensement d'origine. auteur photo : Klaus MARONNA
