| | Commune : <b>FLEURANCE</b> | Rivière : <b>Le Gers</b> |
| <b>Stade de Football</b> | | <b>1</b> Repère(s) sur le site |

| | <b>20 Janvier 2013</b><br>Nature de l'inondation : <b>Débordement de cours d'eau</b> | Altitude calculée de l'eau : <b>non déterminé</b><br>Nature du repère : <b>Laisse d'inondation</b> |

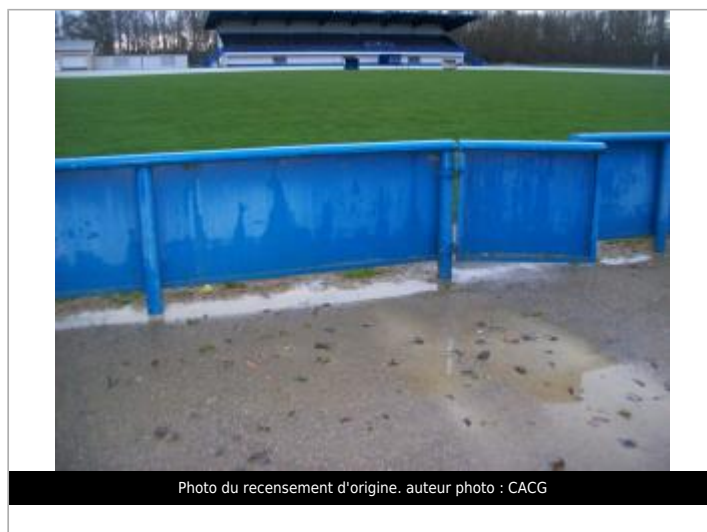
| <b>Commentaires :</b> Trace de la crue sur le piquet | | |

**Maximum de l'inondation :** Oui  
**Visibilité :** Oui      **État du repère :** Disparu  
**Pérennité :** Aucune      **Repère calculé :** Non  
**PHEC :** Non

**Méthode :** Non renseigné  
**Organisme :** Inconnu  
**Référence nivelée :** Autre type de référence  
**Système altimétrique :** NGF IGN 1969 (système normal)  
**Différence entre le niveau d'eau et la référence (en m) :** 0.500 m
