Commune : **FLEURANCE****aire de camping-car**Rivière : **Le Gers****1**Repère(s) sur
le site**GÉNÉRAL****Unité de gestion :** Garonne-Tarn-Lot**Code :** GTL_S_2231**Date de mise à jour :** 25/08/2016**Auteur :** SPC GTL

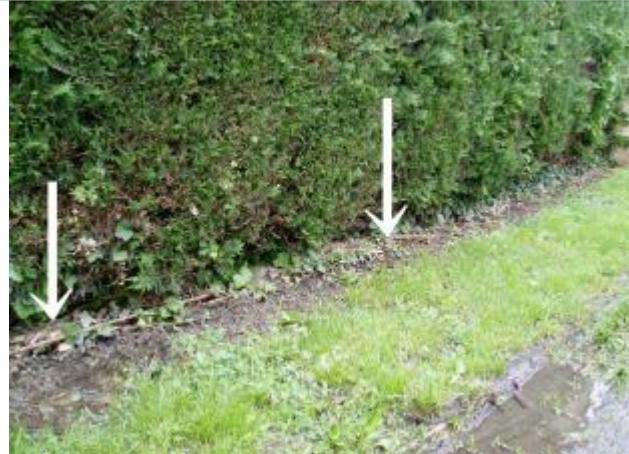
Photo du recensement d'origine. auteur photo : Klaus MARONNA

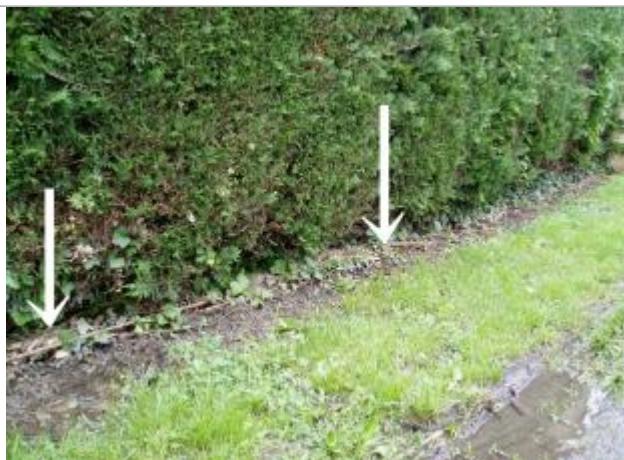
**31 Mai 2013**Nature de l'inondation : **Débordement de cours d'eau**Altitude calculée de l'eau : **non déterminé**Nature du repère : **Laisse d'inondation****Commentaires :** commentaires photo : Zoom, Vue vers l'amont et sur l'entrée de l'aire de camping-cars. Dans la haie la crue a déposé des débris à environ 2cm du sol. La limite de la zone inondée se situe vers cette entrée et la partie haute de l'aire est restée exondée.**GÉNÉRAL****Code :** GTL_R_8644**Auteur :** SPC GTL**Date de mise à jour :**

Photo du recensement d'origine. auteur photo : Klaus MARONNA
